BOLETIN 1 SOBRE MONITOREO CLIMATICO UNES**UNIDAD ECOLOGICA SALVADOREÑA****San Salvador, 31 de mayo de 2020, 18:20 horas.****SITUACION EN LAS COMUNIDADES**

ANÁLISIS DE REGISTRO DE PRECIPITACION EN LAS CUENCAS HIDROGRAFICAS DE AHUACHAPÁN SUR

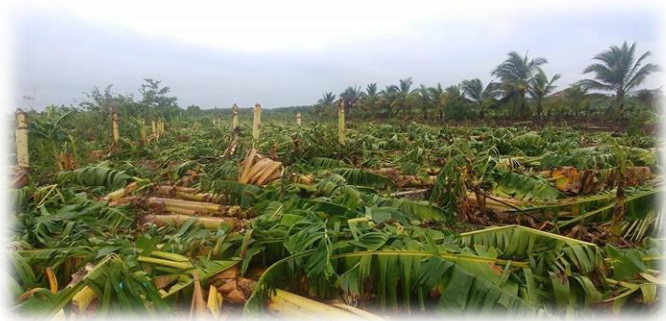
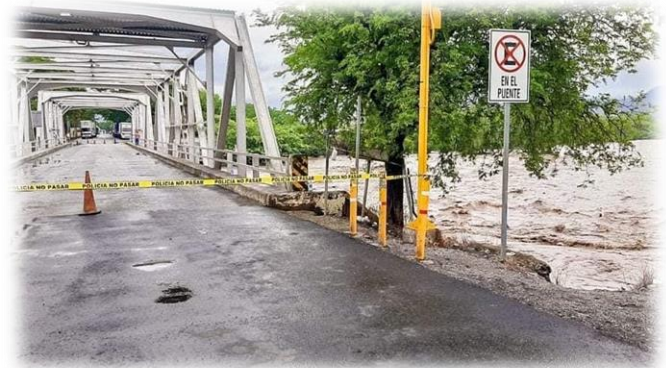
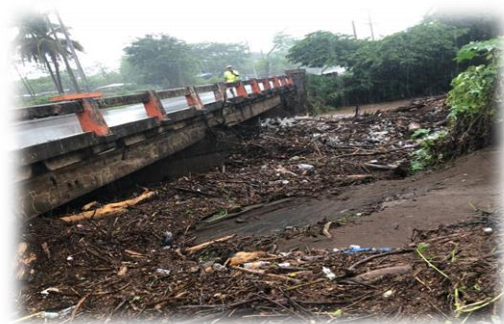
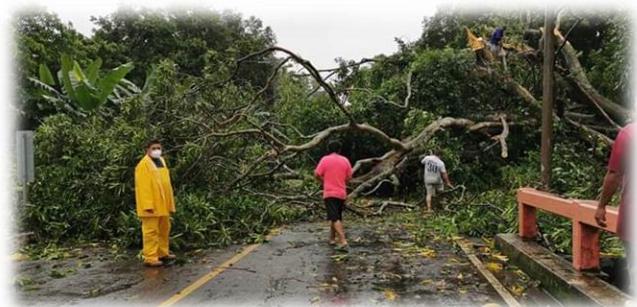
Los principales accesos comunitarios se han inundado imposibilitando la circulación de personas y vehículos, principalmente en las comunidades de Rancho San Marcos, Paz y Progreso, El Guayabo, El Castaño en San Francisco Menéndez, ya que hubo u aumento significativo del caudal del rio Paz. En el caso del municipio de San Julián, Sonsonate, desde la madrugada se reportaba la caída de un árbol que cerro la calle principal del municipio, entorpeciendo las labores de evacuación que comunidades ameritaban de parte de la CMPC.

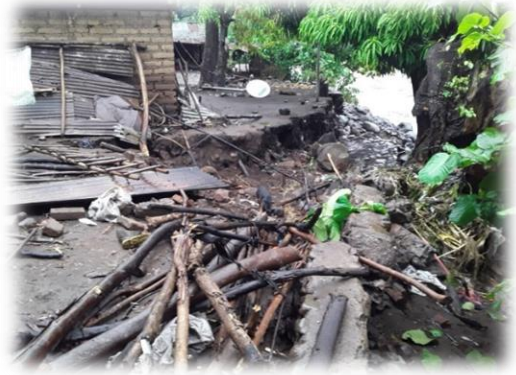
De igual manera se reportan hogares inundados identificándose casos en los que el agua alcanzó tal nivel que cubría las piernas de quienes las habitan, percibiendo daños en los hogares, así como pérdida de aves de corral por la escorrentía que arrastró lo que encontró a su paso.

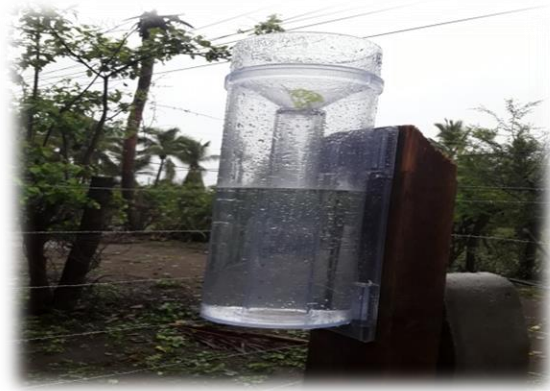
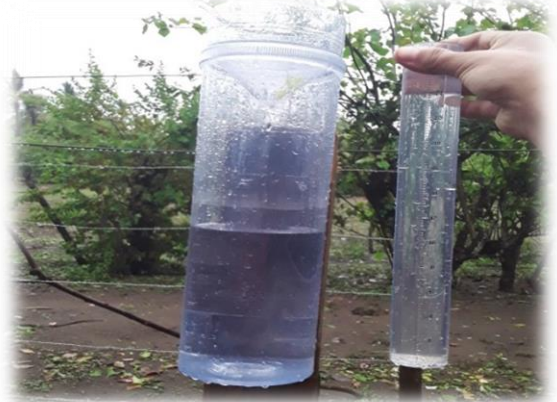
Estas estaciones pluviométricas se encuentran ubicadas en comunidades de las cuenca baja y media de las regiones hidrográficas del río Paz y río Cara Sucia – San Pedro Belén. Las 11 estaciones pluviométricas cuentan con un monitoreo constante de liderazgos comunitarios y el acompañamiento de UNES. Dichas estaciones están ubicadas en los municipios de San Francisco Menéndez, Jujutla y Guaymango, del departamento de Ahuachapán

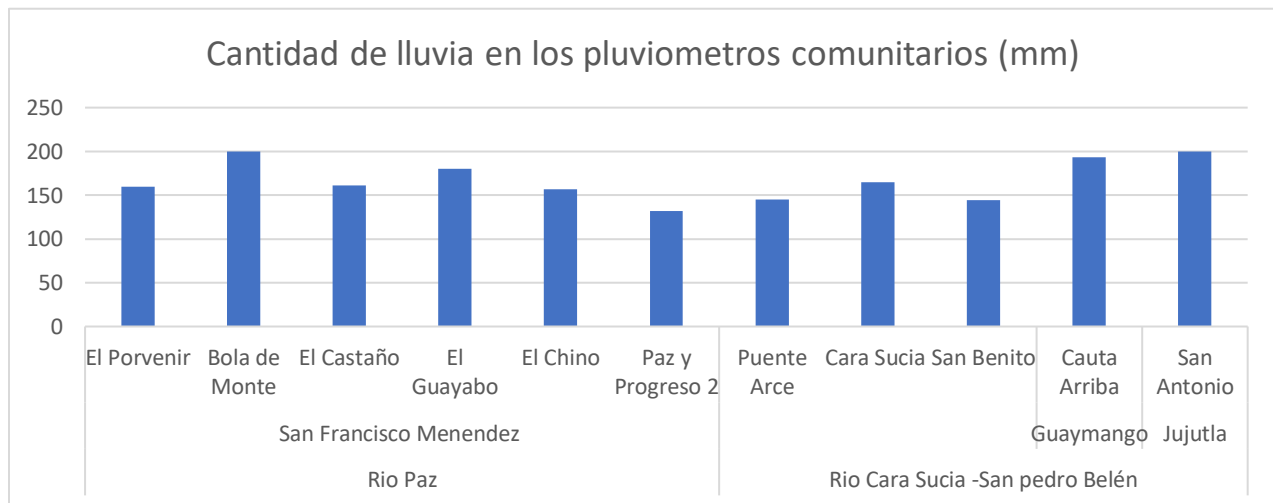
El día 31 de mayo, las 11 estaciones pluviométricas, acumularon un total de 1,837.8 milímetros (mm).

En la región hidrográfica del río Paz, los 6 pluviómetros comunitarios han dado un promedio de 165.08 mm de lluvia, en comparación con el promedio histórico anual del mes de mayo de dicha región¹ que es 135.16 mm, **ha superado en un 22.13%** a lo que históricamente cae en el mes en dicha región, es decir, **que solamente en un día, ha llovido más del 100% de lo que llueve en promedio durante el mes de mayo** (122%), teniendo en cuenta que las estaciones comunitarias están ubicadas en la zona baja de la cuenca.

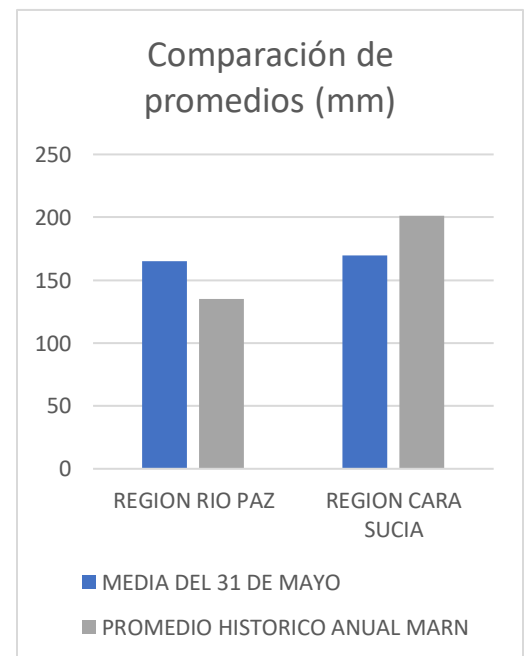
En la región hidrográfica del río Cara Sucia – San Pedro Belén, los 5 pluviómetros comunitarios han logrado captar un promedio de 169.46 mm, comparando con el promedio anual que es 201.36 mm, **las lluvias de un solo día, han representado el 84.16% del promedio que llueve anualmente en mayo** para esta región.
