BOLETÍN 2 SOBRE MONITOREO CLIMÁTICO UNIDAD ECOLÓGICA SALVADOREÑA (UNES)

San Salvador, 02 de junio de 2020

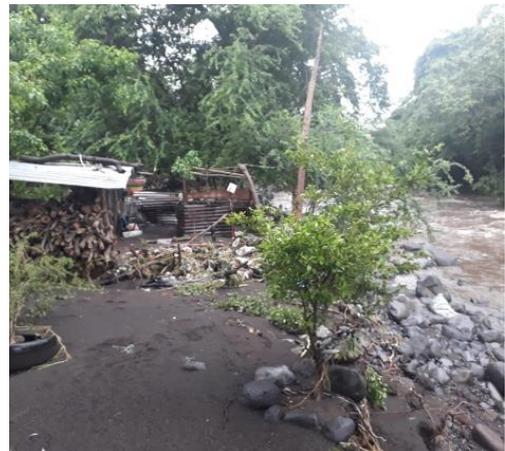
Nahulingo

El municipio reporta **42 viviendas dañadas** parcialmente y **1 destruida totalmente**. La población se refugia con sus pertenencias bajo tiendas improvisadas hechas de plástico a orilla del camino de las comunidades y no cuenta con agua potable debido a que los pozos han colapsado. Algunos cultivos de hortalizas y maíz están dañados. Se reporta también escasez de agua, falta de energía eléctrica y alimentos. Son 6 comunidades las que reportan mayor impacto por la emergencia. El problema de la corriente de agua lluvia puede tener relación con las negligencias en el desarrollo del proyecto Acrópoli – Sonsonate, para el cual no se hizo un estudio de impacto ambiental como mandata la norma técnica.

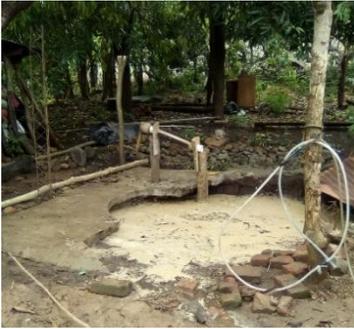
Juayúa

Las comunidades del Caserío 3 Puertas, cantón La Unión y Asentamiento Buena Vista se encuentran sin servicio de energía eléctrica, mientras que la comunidad Buena Vista se encuentra sin servicio de agua potable y se les dificulta bombear por la falta de energía eléctrica. Entre la Finca La Caridad y El Centenario hay varios derrumbes, en algunos será necesario usar maquinaria para abrir paso. La mayor parte de cunetas están saturadas de basura y troncos. El Centro Escolar Fray Bartolomé de las Casas ya fue habilitado como refugio.

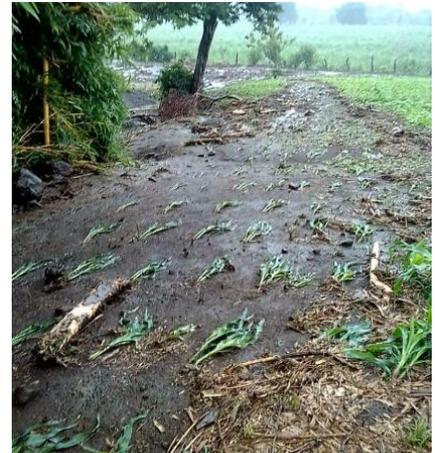
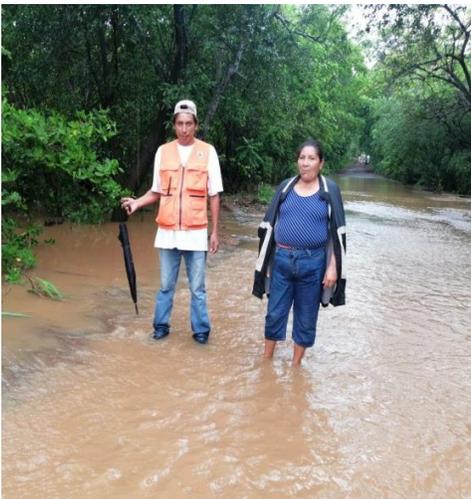
San Julián

Se reportan **viviendas dañadas por inundaciones y deslizamientos en 15 comunidades**. Los caminos son únicamente accesibles en vehículo todo terreno. Se reportan además pozos rebalsados y contaminados por lo que se calcula que al menos un **50% de las familias** que se abastecen a partir de dichos pozos sufren de escasez de agua. Se calcula también que un 25% del municipio tiene problemas de energía eléctrica y que aproximadamente el **85% de los cultivos** del municipio se han perdido. En total se informa de 6 albergues habilitados para atender a las familias.

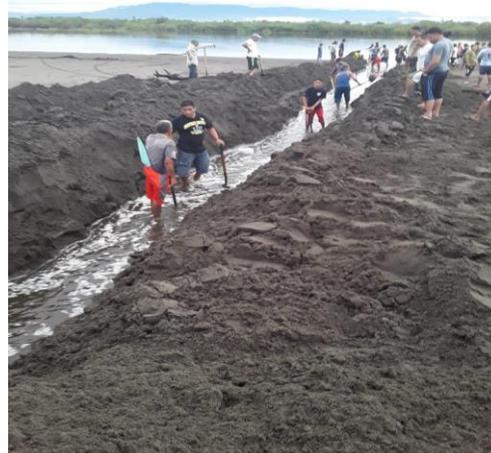
Cuenca baja del río Paz, San Francisco Menéndez

En la zona baja del río Paz, se han tenido fuertes impactos debido a las inundaciones tanto en la zona costera como en la parte media del municipio, principalmente las comunidades aledañas al cauce de dicho río. Sin embargo, El Comité de Microcuenca El Aguacate (ACMA) desarrolló una acción correctiva para mitigar el impacto ante el riesgo de inundación, a través del desazolve de la bocana de Bola de Monte.

Actualmente se reportan 250 familias afectadas, tanto por daños en la infraestructura de las viviendas, como daños en los principales medios de vida agrícolas y de pesca.

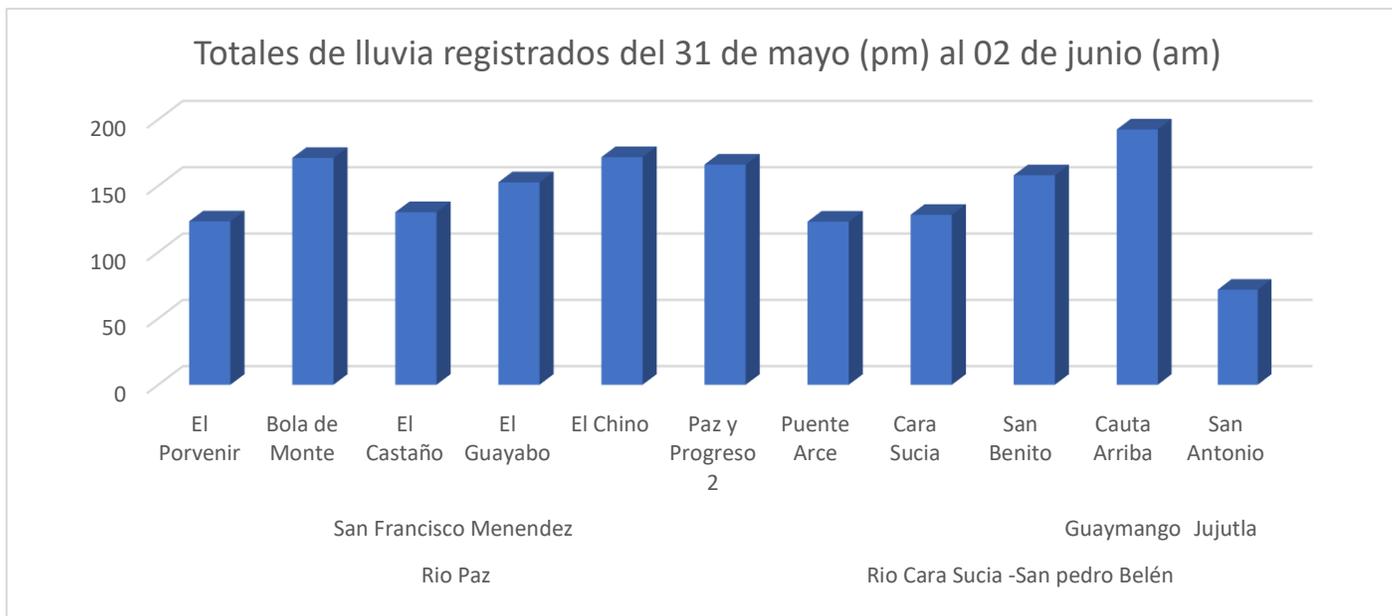
A partir de la tarde del domingo 31 de mayo hasta la mañana del martes 2 de junio, las 11 estaciones pluviométricas acumularon un total de 1,587 milímetros (mm) de agua lluvia, distribuidas de la siguiente manera:

Región	Total, de precipitación pluviómetros Comunitarios (PVL-COM)	Media de precipitaciones 31 de mayo PLV-COM	Promedio histórico de mayo (PH-M) del MARN	% PH-M
Río Paz	914.45	152.41	272.15	56.00
Cara Sucia	673.14	134.63	330.49	40.74
Total	1587.59	287.04	602.64	96.74

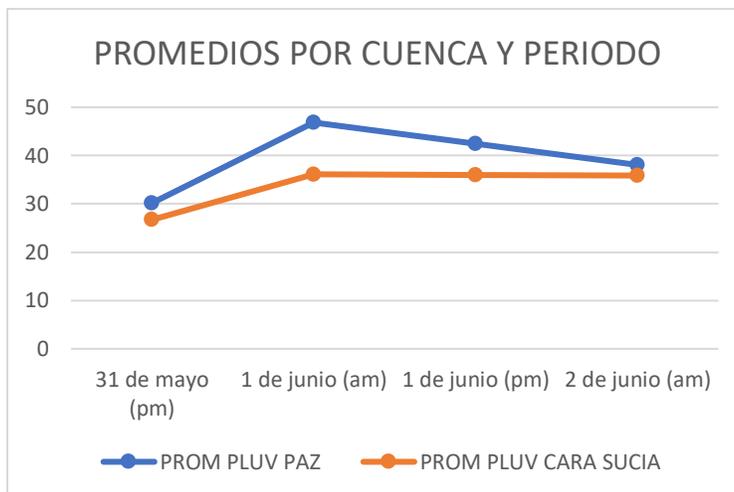
Las lluvias registradas tanto en la cuenca baja del río Paz y el río Cara Sucia, han reportado un incremento desde la tarde del domingo. Esto se puede comprobar con el siguiente gráfico que proyecta los promedios obtenidos por período (tarde y mañana) en los registros pluviométricos de los últimos 3 días. Se puede observar **un aumento significativo del promedio de la cuenca del río Paz**, el cual desciende en menor medida el día 02, sin embargo, es un descenso que no incurre a la media del día 31 de mayo.

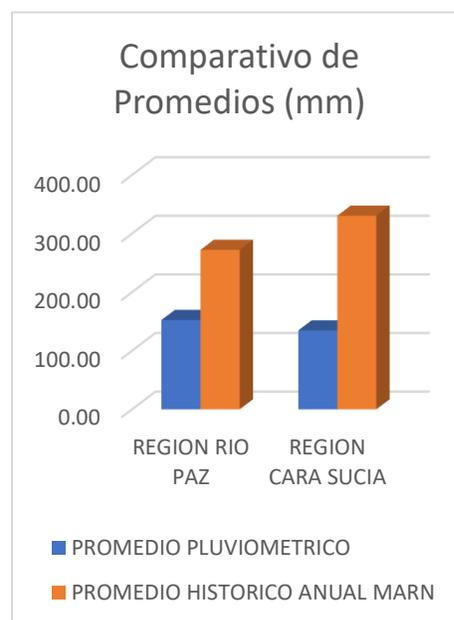
En la cuenca baja del río Paz, los 6 pluviómetros comunitarios han dado un promedio de 152.41 mm, que equivale al 56% de la media histórica de precipitación para el mes de junio (272.15 mm)² para esta cuenca, es decir, que **en menos de tres días ha llovido más de la mitad del promedio que generalmente llueve durante el mes de junio en esta región.**

En la cuenca del río Cara Sucia, los 5 pluviómetros han logrado captar un promedio de 134.63 mm, que equivale al 40.74% de la media histórica de junio (330.74 mm), es decir **más de un tercio de lo que generalmente llueve** en esta región hidrográfica.
