**BOLETÍN No. 6 SOBRE MONITOREO CLIMÁTICO
UNIDAD ECOLÓGICA SALVADOREÑA (UNES)
Ahuachapán, 15 de septiembre de 2020.**

La protección de los manglares: Resiliencia y resistencia climática.

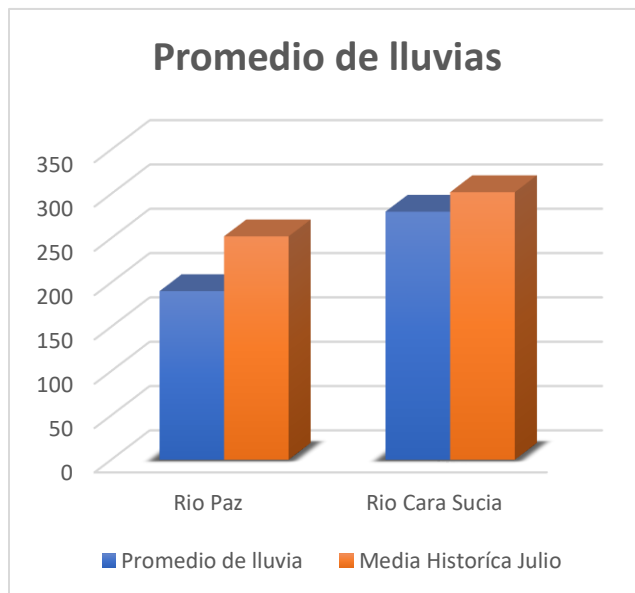
Durante el mes de agosto, los promedios obtenidos fueron de 190.3 milímetros (mm) para el río Paz, mientras que para el río Cara Sucia fue de 279.97 mm, estando **por debajo de las medias históricas del mes** con una diferencia porcentual del 24.52% y 7.28% respectivamente

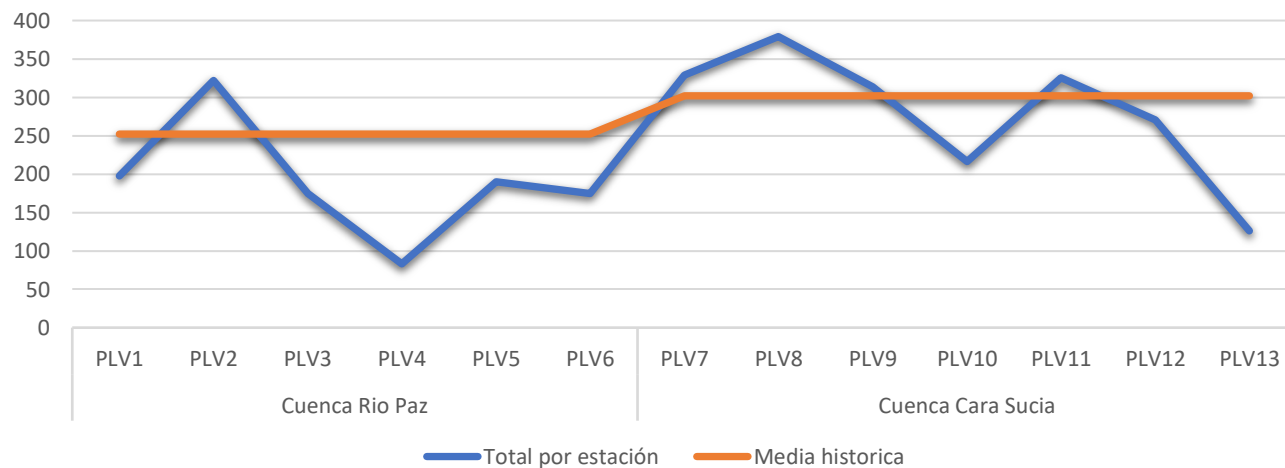
Total de Lluvia por iniciativa pluviométrica comparando con media histórica de la cuenca

Los acumulados de lluvia por estación pluviométrica muestran diferencias fluctuantes según la media histórica de cada cuenca. En el caso de las estaciones PVL3 (El Castaño), PVL4 (El Chino), PVL5 (Bola de Monte), PVL6 (El Porvenir), PVL10 (El Embarcadero) y PVL11 (Metalío) las diferencias son significativas, lo que indica que la zona costera de las cuencas ha tenido una reducción en las llluvias durante el periodo.

También es de destacar que las estaciones ubicadas en la parte alta y media de ambas cuencas han captado más que las medias históricas de agosto, lo que permite deducir que los afluentes de ríos y quebradas pueden estar con suficiente agua para la zona de desagües en los manglares y bocanas.

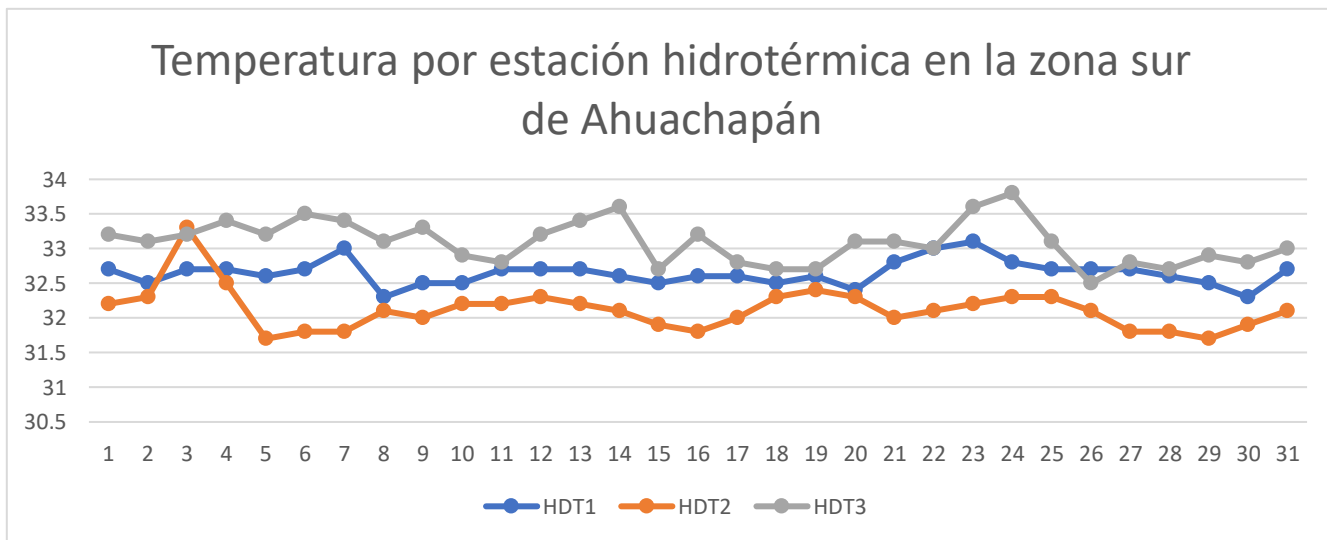
Los promedios de las 3 estaciones de temperatura en Garita Palmera, El Naranjo y Cauta Abajo muestran promedios que rondan entre los 32.65 a 33.09 C°. Las variaciones diarias no presentan diferencias significativas de manera recurrente en cada estación, a excepción de algunos días que se registran incrementos mayores a 33 C°.
