**BOLETÍN No. 3 SOBRE MONITOREO CLIMÁTICO****UNIDAD ECOLÓGICA SALVADOREÑA (UNES)****San Salvador, 05 de junio de 2020**

A continuación, en el boletín número 3 de la Unidad Ecológica Salvadoreña (UNES), se presenta un resumen de los estragos en los territorios de trabajo, así como las alternativas de monitoreo del clima, que proporcionan elementos para concluir y brindar recomendaciones a diferentes actores, ante la situación de riesgo en las comunidades vulnerables.

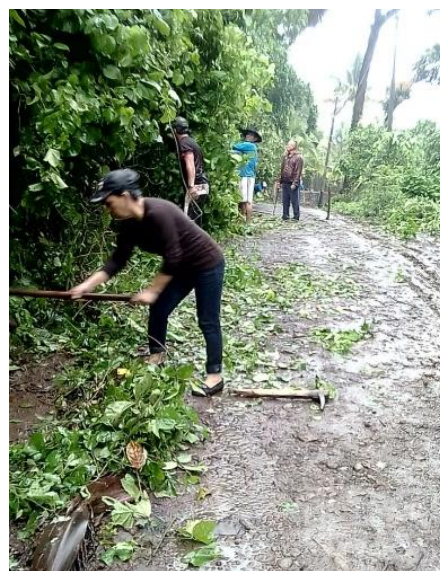
Crece las pérdidas de parcelas completas de cultivo de maíz a causa de deslaves de tierra y se tienen limitaciones en la movilidad por ríos y quebradas que han aumentado considerablemente su caudal, representando un riesgo para la vida de la población, como es el caso del río Los Apantes en el municipio de San Julián.

Ante esta situación, grupos de liderazgos comunitarios auto gestionados se han dado la tarea de realizar visitas casa por casa para verificar daños y pérdidas en las viviendas, identificar posibles riesgos y desarrollar acciones de prevención y mitigación como chapoda de árboles, construcción de canaletas artesanales y gestión de víveres para las personas más vulnerables.

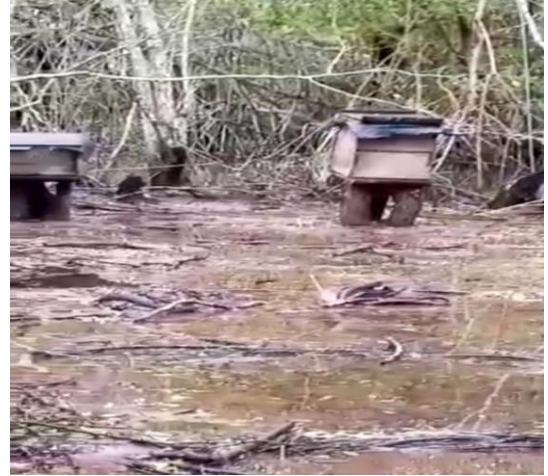
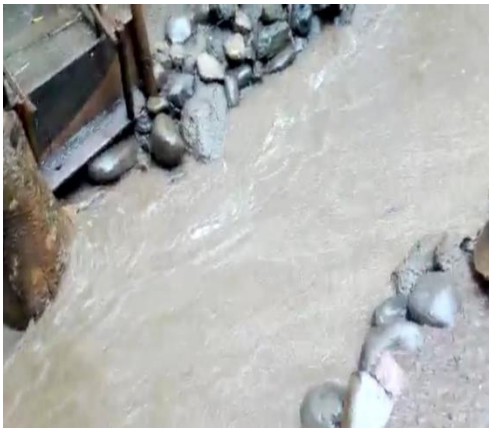
Comunidades de Barra de Santiago presentan significativas pérdidas en sus principales medios de vida (pesca, cangrejo azul, punche y apicultura). Seis grupos PLAS de la Asociación Pro Bosque han presentado pérdidas en sus apiarios, ya que se encuentran completamente inundados, lo que hace que las abejas mueran o emigren. Además, debido a las inundaciones y derrumbes no se puede transitar por los caminos que conducen a algunos apiarios, por lo que tampoco se han podido alimentar a las abejas. La seguridad alimentaria de estas comunidades se encuentra en riesgo. Además, como parte de las Comisiones Comunales de Protección Civil, se encuentran realizando recorridos de monitoreo y alertas de evacuación.

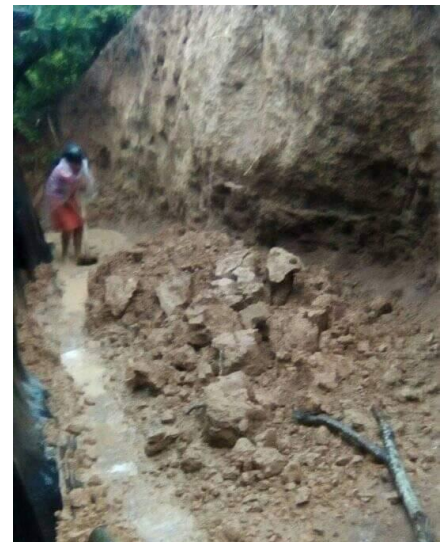
Alrededor de 400 familias están siendo afectadas por las fuertes lluvias, siendo el sector agrícola el que presenta mayores impactos, con pérdidas totales en los cultivos de granos básicos. Por otra parte, alrededor de 250 familias se han visto afectadas por daños en la infraestructura de sus viviendas, 20% de estas afectadas por desbordamiento de tierra y el restante 80% por inundaciones. Además, en el Cantón La Paz se tiene un pared que amenaza 3 casas. Ante dicha situación liderazgos de la MESAMA establecieron coordinaciones con Protección Civil y la municipalidad para que atienda esa emergencia. Dadas las afectaciones en el municipio, se ha habilitado una escuela como albergue.

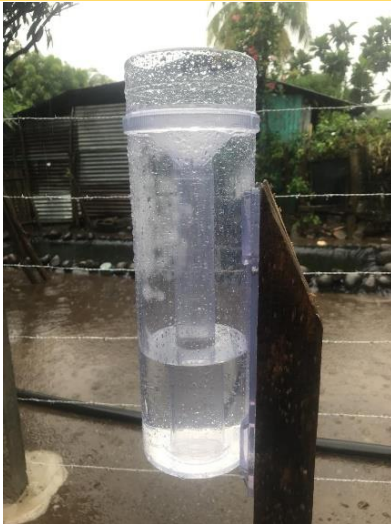
Las comunidades organizadas en la Mesa por la Sustentabilidad del Agua y el Medio Ambiente de Ahuachapán (MESAMA), continúan con la recolección de datos de precipitación a través de las iniciativas pluviométricas, fortaleciendo así el sistema comunitario de alerta temprana en el territorio.

Las estaciones pluviométricas se encuentran ubicadas en comunidades de la cuenca baja y media de las regiones hidrográficas del río Paz y del río Cara Sucia – San Pedro Belén. En total, son 11 estaciones pluviométricas que cuentan con un monitoreo constante de liderazgos comunitarios y el acompañamiento de UNES. Dichas estaciones están ubicadas en los municipios de San Francisco Menéndez, Jujutla y Guaymango, del departamento de Ahuachapán

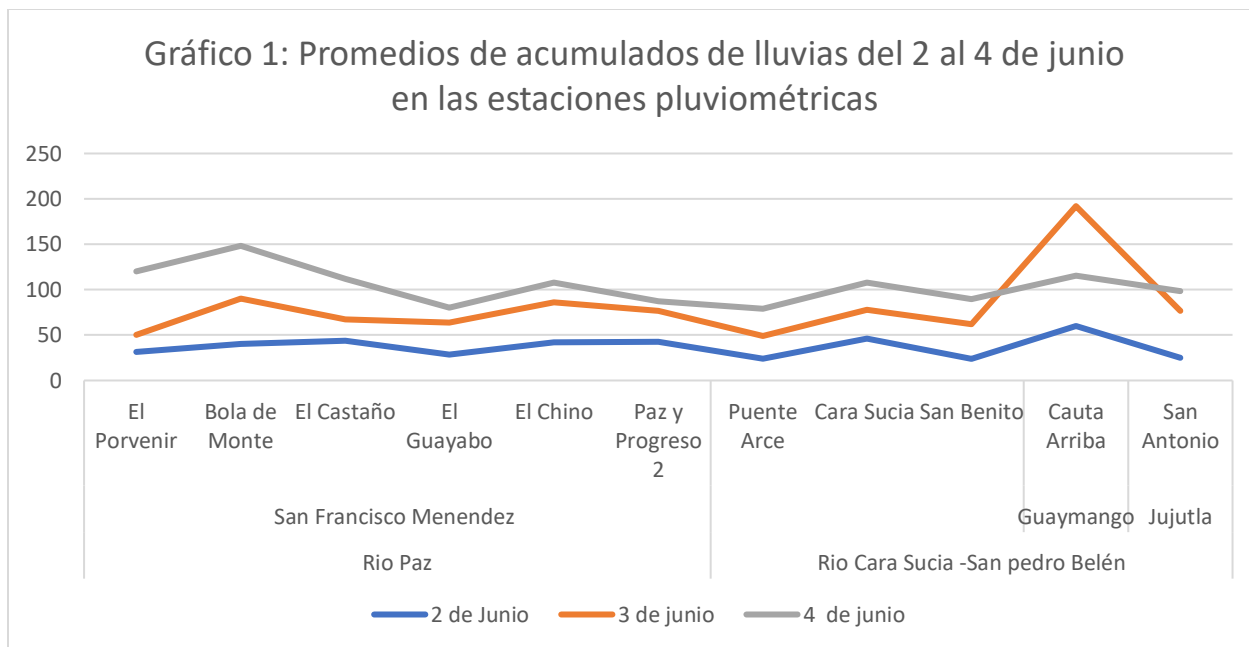
Del martes 2 al jueves 3 de junio, las 11 estaciones pluviométricas de monitoreo climático acumularon un total de 2,444.79 milímetros (mm) de agua lluvia (ver tabla 1). **Para el día 4 de junio, el promedio de acumulados de lluvias ascendió en un 28.47%** en relación al promedio del día anterior (ver gráfico 1), **lo que indica un incremento humedad en laderas y cauces** en las cuencas de **los ríos** y **en las laderas** en la zona media.

Para el día 03 de junio, sólo la **estación pluviométrica de la comunidad Cauta Arriba**, en Guaymango, **registró un acumulado de 192 mm** en relación a la media de las 11 estaciones (81.07 mm). Es decir que la estación pluviométrica de Cauta Arriba **duplicó dicho promedio**, lo que corrobora **los efectos en la zona baja de la cuenca**, principalmente en el cantón Metalío, Acajutla.

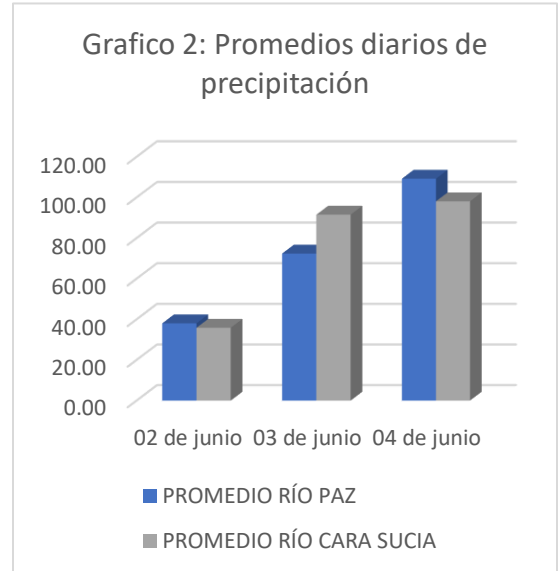
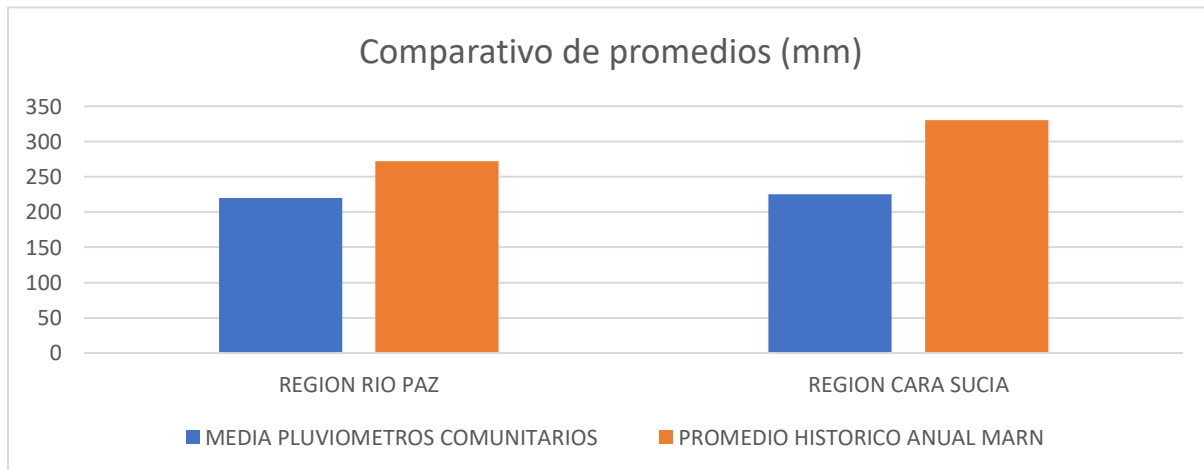
Las lluvias registradas por las estaciones pluviométricas de monitoreo climático, han reportado un incremento significativo, principalmente del día 2 al 3 de junio (ver tabla 2 y gráfico 2). En este período se puede observar **un aumento constante de los promedios de ambas cuencas**, factor que puede influir en la dinámica de los cauces de los ríos que desembocan en las zonas de manglar de Metalío, Barra de Santiago, El Zapote, Garita Palmera y El Chino.

En la cuenca baja del río Paz, los 6 pluviómetros comunitarios han dado un promedio de 219.60 mm, que equivale al 80.69% de la media histórica de precipitación para el mes de junio (272.15 mm)<sup>2</sup> para esta cuenca (ver gráfico 3). Es decir, **en menos de tres días ha llovido más de tres cuartas partes de lo que generalmente llueve en junio en esta región.**

Por otro lado, en la cuenca del río Cara Sucia, los 5 pluviómetros han logrado captar un promedio de 225.44 mm, que equivale al 68.21% de la media histórica de junio (330.74 mm), es decir **más de la mitad de lo que generalmente llueve en junio en esta región hidrográfica** (ver gráfico 3).
