BOLETÍN **HIDROCLIMÁTICO** 2024

El Boletín Hidroclimático del Complejo El Imposible – Barra de Santiago, recolecta datos de las variables: precipitación, temperatura, humedad, calidad de agua en Humedales de Garita Palmera, Bola de Monte y Metalío, el ecosistema del manglar por medio de estaciones de monitoreo como aporte a la generación de evidencia de la Unidad Ecológica Salvadoreña - UNES.

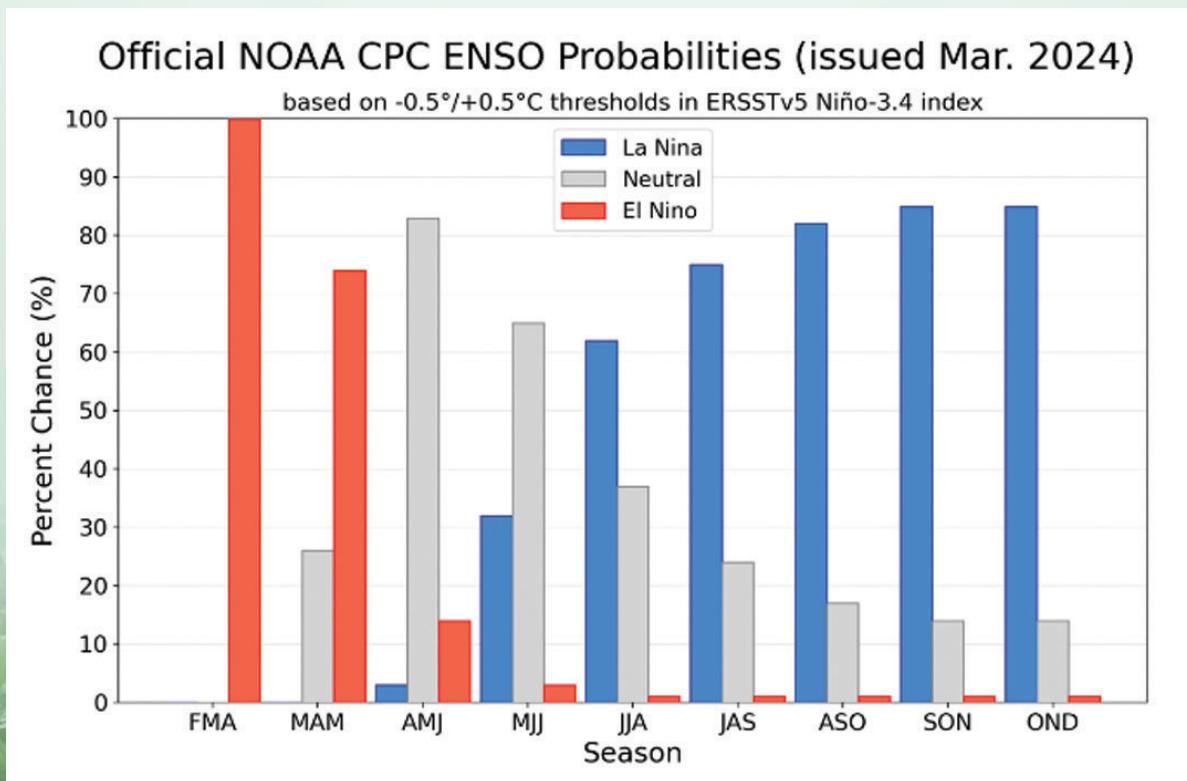
Figura 1. Pronóstico de la fase del ENOS en marzo de 2024, fuente: NOAA. https://www.cpc.ncep.noaa.gov/products/expert_assessment/ENSO_DD_archive.php

Durante el inicio del año 2024 las predicciones climáticas sugerían el inicio en el primer semestre del fenómeno de La Niña, o sea la fase fría del ENSO, según los pronósticos de la Administración del Océano y la Atmósfera de los Estados Unidos de América (NOAA), en el mes de marzo del 2024, ver Figura 1, se esperaba con alta probabilidad que el fenómeno de El Niño que inició en el 2023 finalizara en el trimestre Abril-Mayo-Junio (AMJ) del 2024 y se esperaba una probabilidad del 60% que en el trimestre Junio-Julio-Agosto (JJA), arrancara el fenómeno de la Niña.

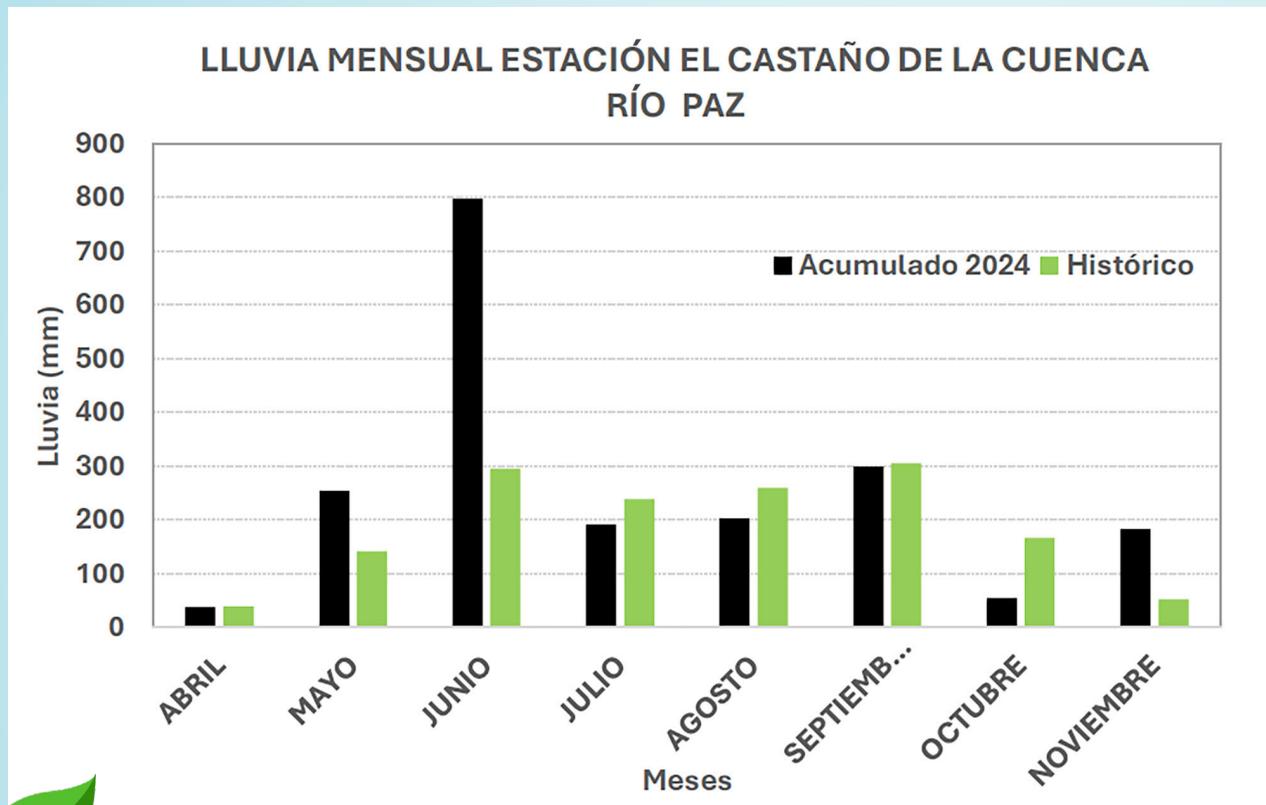
Figura 3. Lluvia mensual, estación "El Castaño" de la cuenca Río Paz. Fuente: UNES, 2024.

El análisis de la estación El Castaño muestra eventos extremos desde el inicio de la temporada lluviosa. En mayo, precipitaciones acumuladas

superaron el promedio histórico de la estación de referencia La Hachadura, a pesar de que las lluvias se concentraron en la última semana del mes, mientras que las primeras tres semanas presentaron déficit. Esto indica un inicio tardío e irregular de la temporada.

En junio, se registró un exceso de precipitación, ampliamente superior al promedio histórico, el máximo de precipitación diaria fue de 143 mm el día 16 del mes. Los meses de julio y agosto estuvieron marcados por una canícula con valores inferiores a la media histórica, pero sin ser crítica. En septiembre, las precipitaciones acumuladas se mantuvieron ligeramente por abajo del promedio, con una sequía meteorológica de 13 días secos consecutivos; sin embargo, en octubre se evidenció un periodo seco moderado muy inusual, de hasta 11 días secos consecutivos. Finalmente, en noviembre, el registro pluviométrico excedió el promedio histórico, asociado a un evento de temporal, causado por la Tormenta Tropical Sara, con la máxima lluvia registrada de 87 mm el día 18 de noviembre, el mes acumulado por arriba del valor histórico.

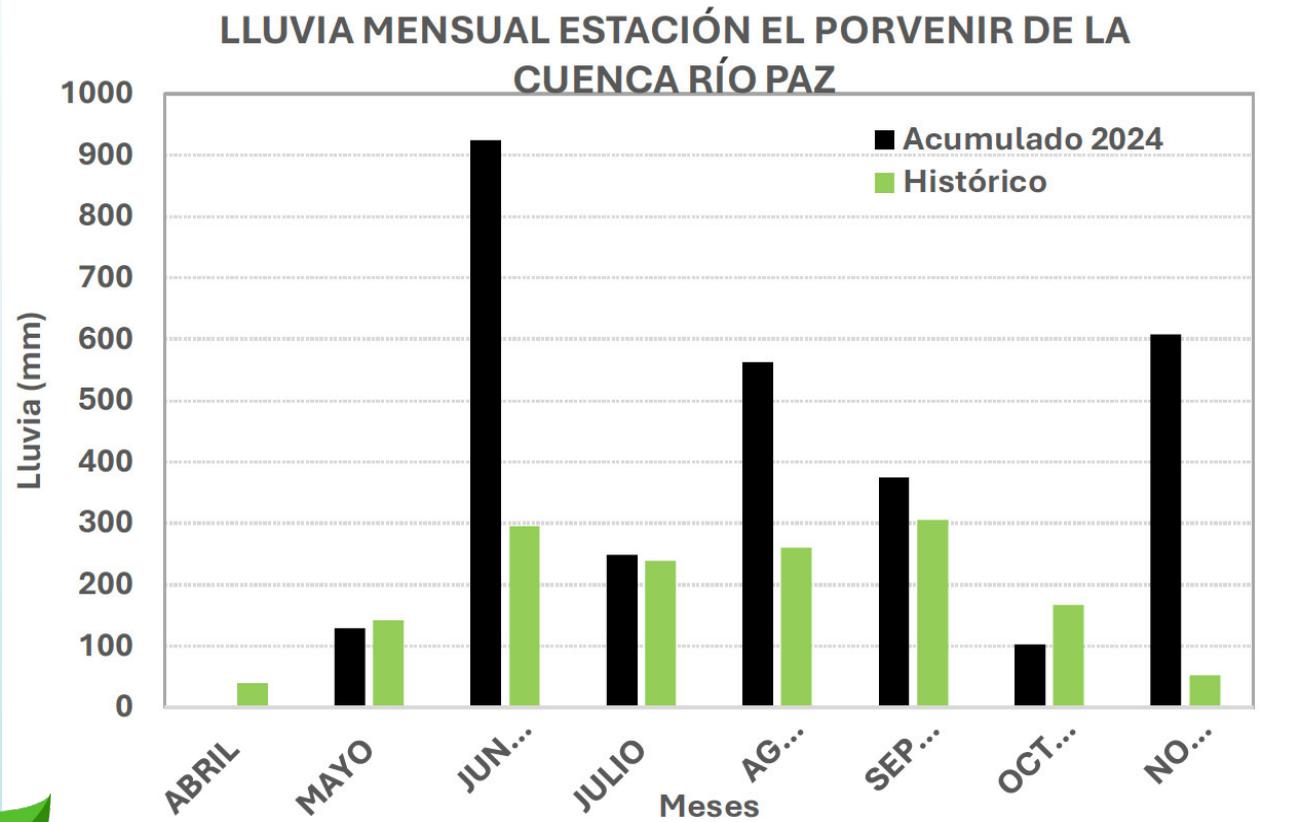
Figura 4. Lluvia mensual, estación “El Porvenir” de la cuenca del Río Paz. Fuente: UNES, 2024.

Durante el año 2024, la estación El Porvenir registró una distribución de precipitaciones con alta variabilidad temporal, al compararse con el promedio histórico de la estación de referencia La Hachadura (barras verdes). Los meses de abril y mayo presentaron acumulados dentro de los rangos históricos, indicando un inicio de la época lluviosa relativamente normal.

Sin embargo, en junio se observó un evento de precipitación extrema, con acumulados superiores a 900 mm, lo que sugiere la influencia de un sistema meteorológico de alta intensidad. En julio y agosto, las precipitaciones se mantuvieron por encima del promedio histórico, y no se identificó una canícula

Durante septiembre y octubre, los valores registrados fueron más cercanos al promedio, aunque en noviembre se presentó nuevamente un episodio de temporal, con precipitaciones significativamente por encima de lo esperado. En conjunto, el comportamiento pluviométrico en El Porvenir durante 2024 se caracterizó por la presencia de eventos puntuales de lluvia intensa y una distribución irregular, lo cual representa un factor crítico a considerar en la planificación agrícola, la gestión de recursos hídricos y la prevención de riesgos.

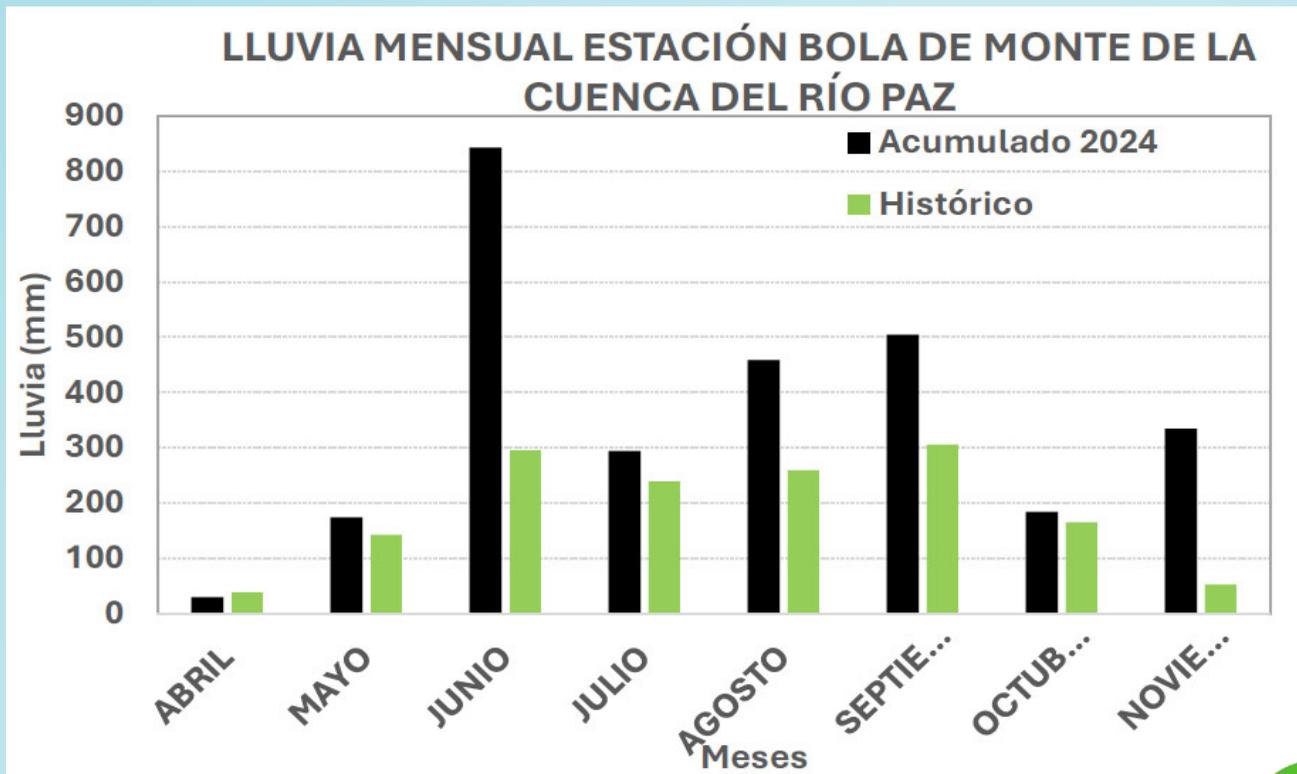
Figura 5. Lluvia mensual, estación "Bola de Monte" de la cuenca Río La Paz. Fuente: UNES, 2024.

Durante el año 2024, la estación Bola de Monte registró un régimen de precipitaciones caracterizado por alta variabilidad y distribución irregular. La temporada lluviosa tuvo un inicio tardío, con acumulados por debajo del promedio en los meses de abril y mayo, lo que sugiere condiciones deficitarias en la fase inicial del periodo húmedo.

En junio se observó un evento extremo de precipitación, con valores que superaron ampliamente el promedio histórico, causadas por la Tormenta Tropical Alberto, seguido por lluvias moderadas durante los meses de julio y agosto. En septiembre se registró un nuevo incremento en los acumulados,

Noviembre cerró con un nuevo repunte de precipitación, superando nuevamente los valores históricos del mes, asociado a un evento de temporal tardío, por la Tormenta Tropical Sara. Este comportamiento pluviométrico evidencia una temporada con eventos intensos y una distribución temporal no uniforme, lo cual representa desafíos relevantes para la gestión de la agricultura, los recursos hídricos y la prevención de eventos hidrometeorológicos adversos.

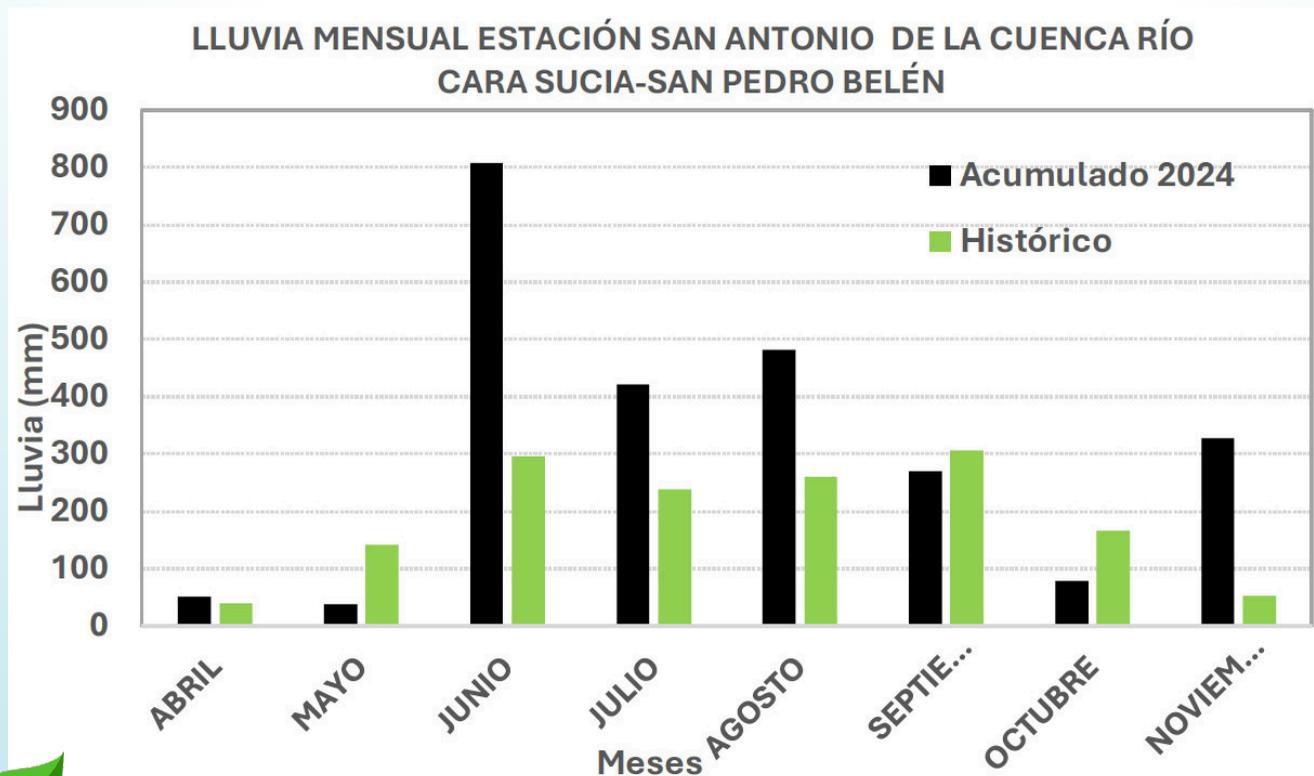
Figura 6. Lluvia mensual, estación "San Antonio" Río Cara Sucia-San Pedro Belén. Fuente: UNES, 2024.

Entre abril y noviembre de 2024, la estación San Antonio mostró una alta variabilidad en los acumulados de precipitación mensual en comparación con el promedio histórico. En junio se registró el pico máximo de lluvias, superando los 800 mm, con un exceso significativo respecto al valor promedio registrado históricamente en este mes, causado por la Tormenta Tropical Alberto. Asimismo, durante julio y agosto las precipitaciones actuales superaron los niveles históricos, reflejando la presencia de eventos de lluvias intensas asociados a condiciones atmosféricas favorables para la convección.

En abril y mayo, los valores acumulados de precipitación del 2024 se mantuvieron considerablemente por debajo del promedio histórico, evidenciando un inicio de estación

lluviosa tardío. Aunque en septiembre las precipitaciones actuales fueron similares a los valores históricos, octubre presentó una disminución pronunciada, registrándose un déficit importante respecto al promedio. Esta disminución se asocia a la presencia de una canícula moderada a intensa, caracterizada por una reducción temporal de las lluvias en plena estación lluviosa.

Durante noviembre se observó una leve recuperación de la precipitación, relacionado al temporal que causó la Tormenta Tropical Sara. Este patrón refleja una marcada variabilidad intra estacional, con alternancia de excesos y déficits hídricos en relación al promedio climático, consistente con los patrones regionales observados en América Central durante 2024.

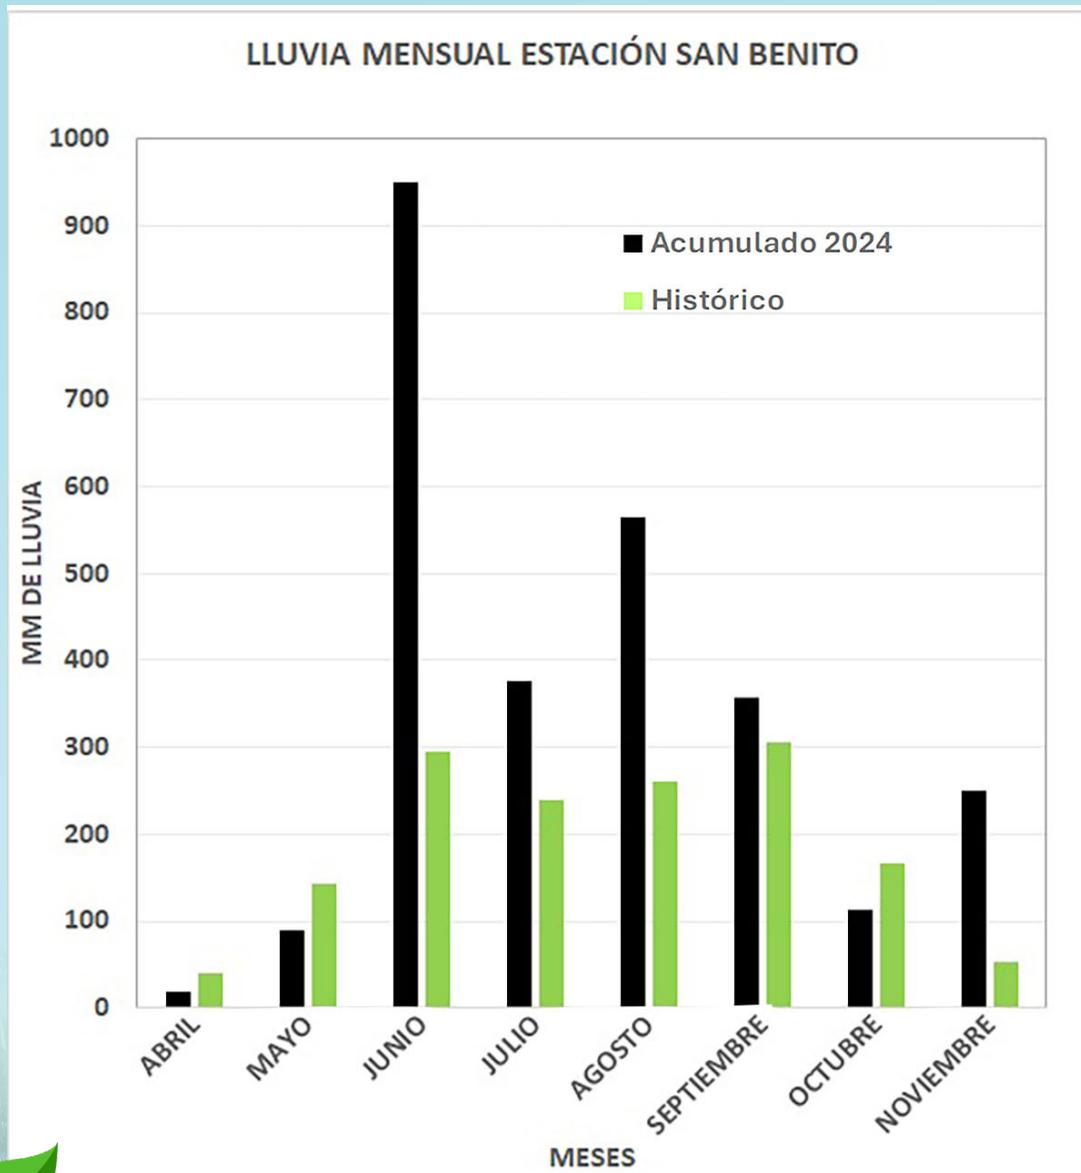
Figura 7. Lluvia mensual de la estación “San Benito” de la cuenca de Cara Sucia-Belén. Fuente: UNES, 2024.

La estación San Benito reportó una temporada lluviosa activa con varios picos significativos. En junio, se observó un acumulado cercano a los 900 mm, el doble del promedio histórico, vinculado a la Tormenta Tropical Alberto. Aunque los meses de julio y agosto presentaron lluvias elevadas, no

se identificó una canícula claramente definida. Septiembre y octubre mostraron valores similares al promedio, mientras que noviembre evidenció un repunte pluviométrico, sugiriendo un cierre más húmedo de lo habitual, incluyendo un temporal causado por la Tormenta Tropical Sara.

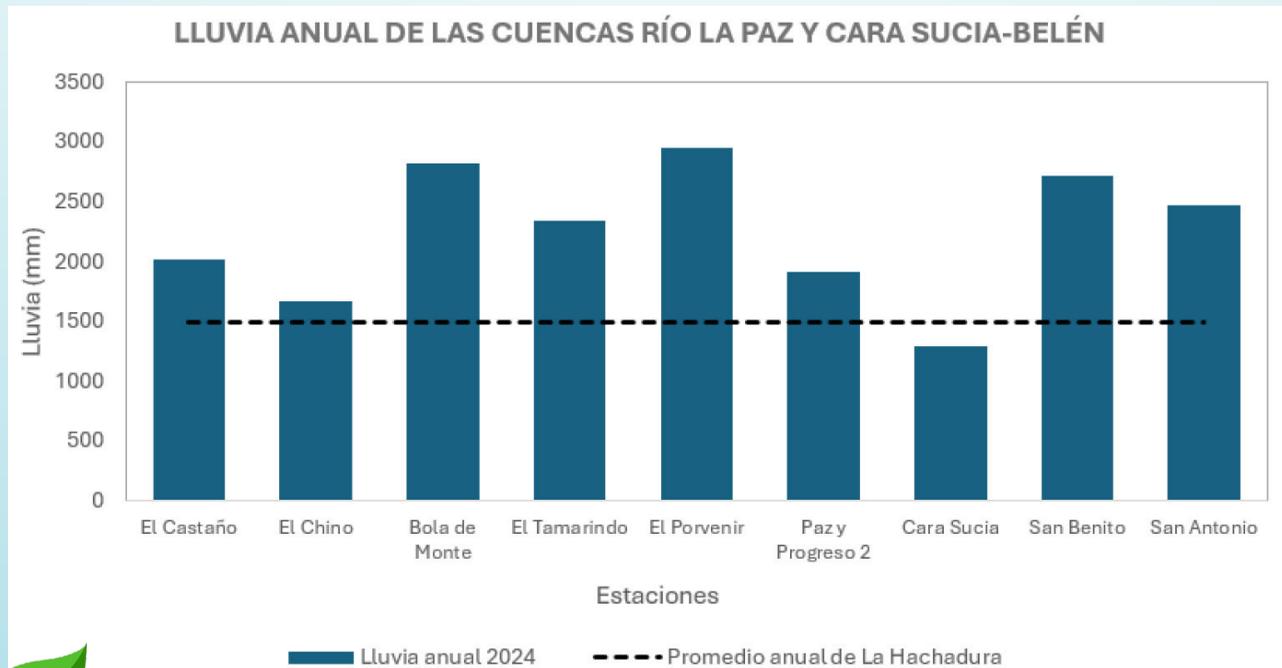
Figura 8. Lluvia anual de las cuencas Río La Paz y Cara Sucia-Belén. Fuente: UNES, 2024.

El análisis anual de las estaciones ubicadas en Ahuachapán Sur indica que varias zonas superaron ampliamente el promedio histórico de precipitación (1,500 mm en la estación de referencia La Hachadura, línea punteada negra). Estaciones como San Benito, El Porvenir, Bola de Monte y San Antonio alcanzaron valores cercanos o superiores a los 2,500 mm, mientras que otras, como El Chino, Paz y Progreso 2 y Cara Sucia, registraron valores ligeramente por debajo del promedio, aunque aún significativos.

Este comportamiento refleja una alta variabilidad espacial influenciada por factores como la topografía local, la circulación atmosférica regional y microclimas específicos. Las zonas más húmedas podrían haber experimentado impactos asociados a la saturación de suelos, riesgos de inundación y afectaciones en los medios de vida, drenaje, telecomunicaciones e infraestructuras.

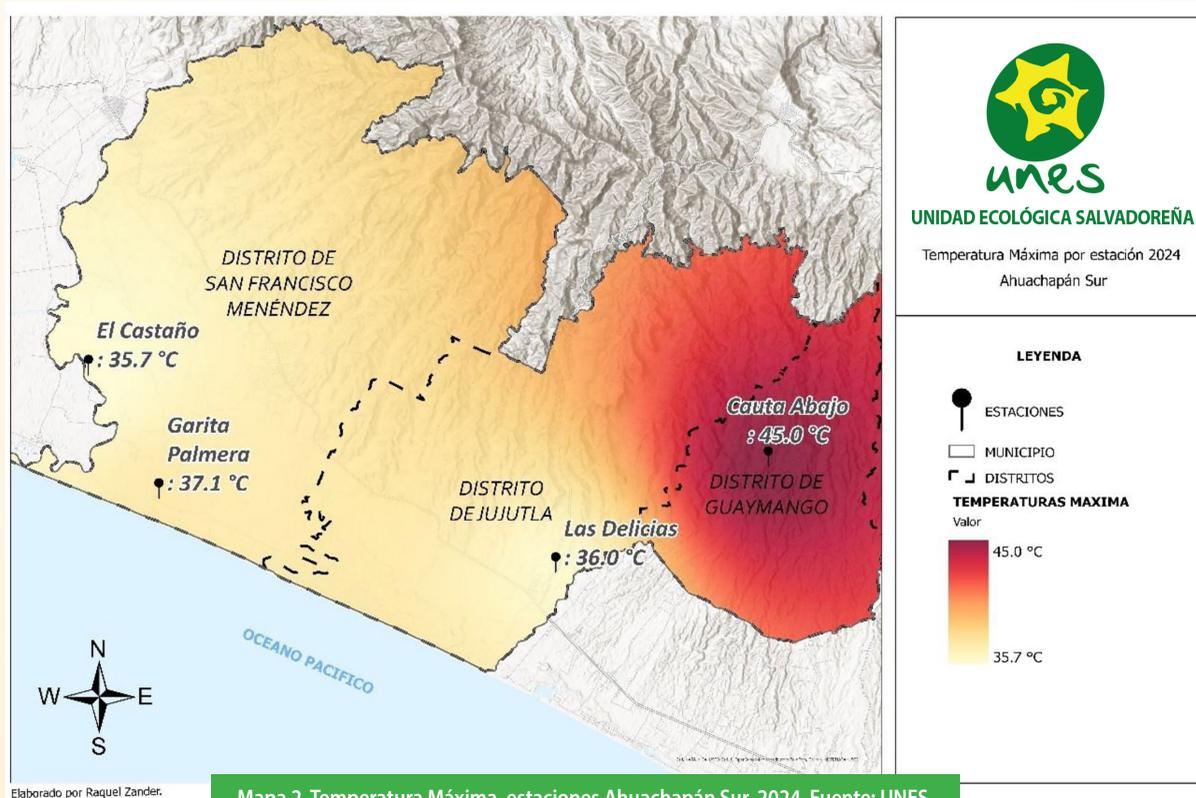
Mapa 2. Temperatura Máxima, estaciones Ahuachapán Sur, 2024. Fuente: UNES.

Los meses secos, caracterizados por escasa nubosidad, favorecieron un aumento en la temperatura del aire, los valores máximos registrados alcanzaron los 43°C en la zona de Cautín Abajo. En contraste, durante los meses lluviosos, especialmente en presencia de eventos de temporal, se evidenció una disminución térmica asociada a mayor nubosidad y cobertura pluvial.

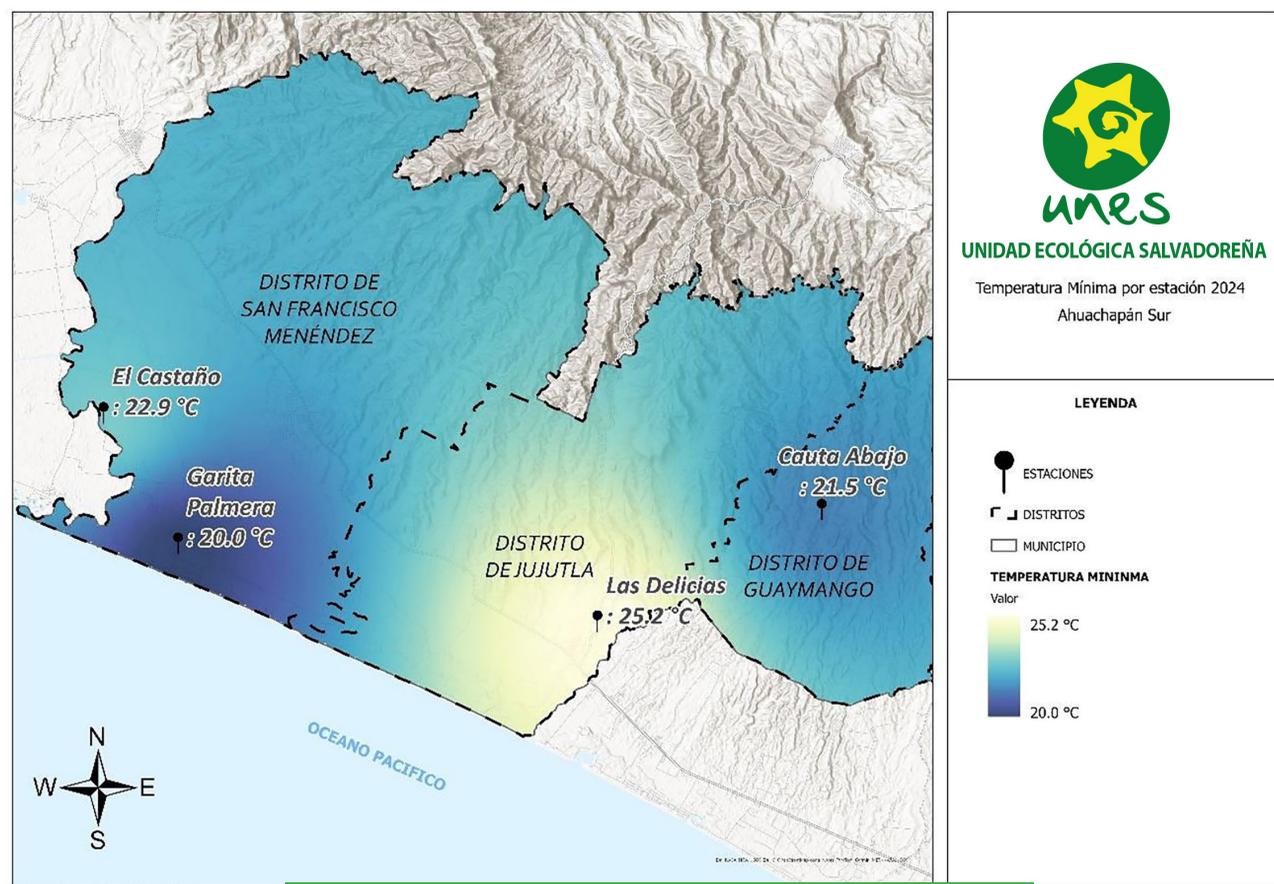
Mapa 3. Temperaturas Mínimas en Ahuachapán Sur, 2024. Fuente: UNES.

Los registros de temperatura mínimas en el año 2024 muestran los valores más bajos en la zona de Garita Palmera, asociado a los meses del año más lluviosos y nublados.

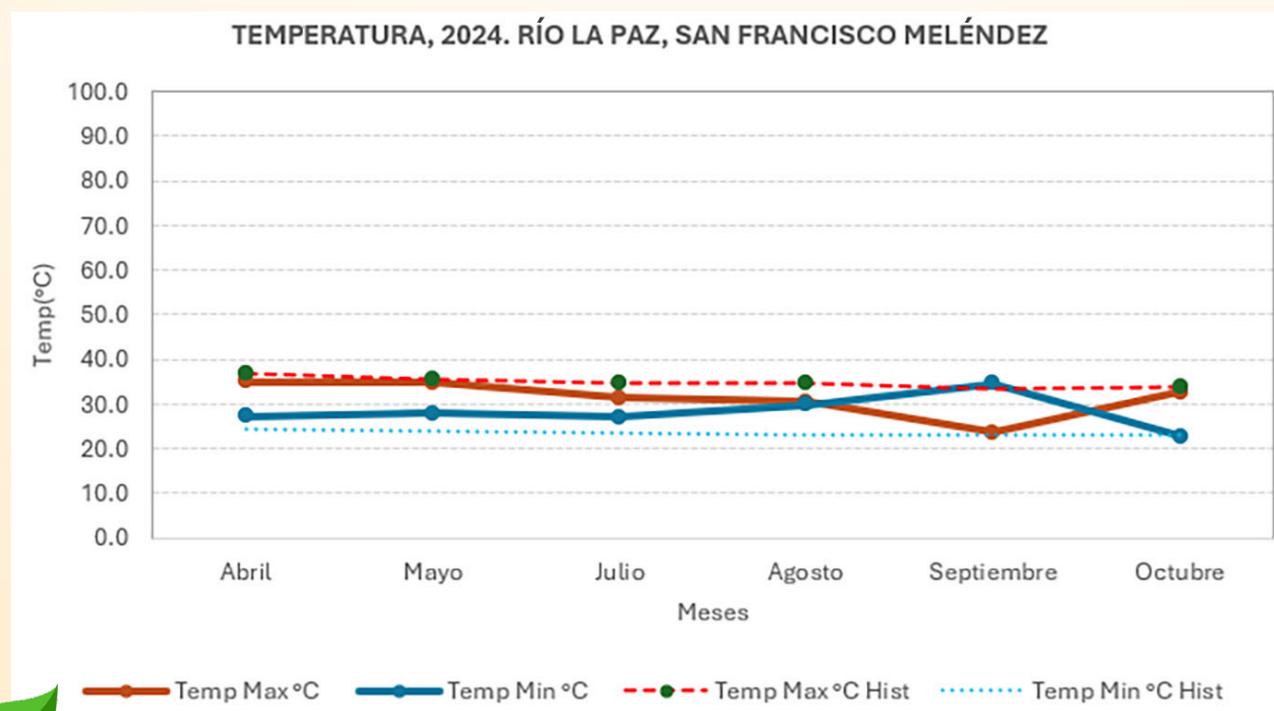
Figura 9. Temperaturas de estaciones Río Paz, San Francisco Meléndez. Fuente: UNES 2024.

Las temperaturas máximas (línea roja) alcanzaron sus valores más altos entre abril y mayo, antes del establecimiento pleno de la época lluviosa. A partir de junio, con la intensificación de las lluvias y el incremento de la nubosidad, se observó una disminución sostenida. Al comparar con los valores históricos o de

referencia (líneas punteadas) de la estación La Hachadura, las temperaturas máximas de 2024 se mantuvieron por debajo del promedio, mientras que las mínimas (línea celeste) estuvieron por encima del histórico, evidenciando una menor amplitud térmica durante el periodo de análisis.

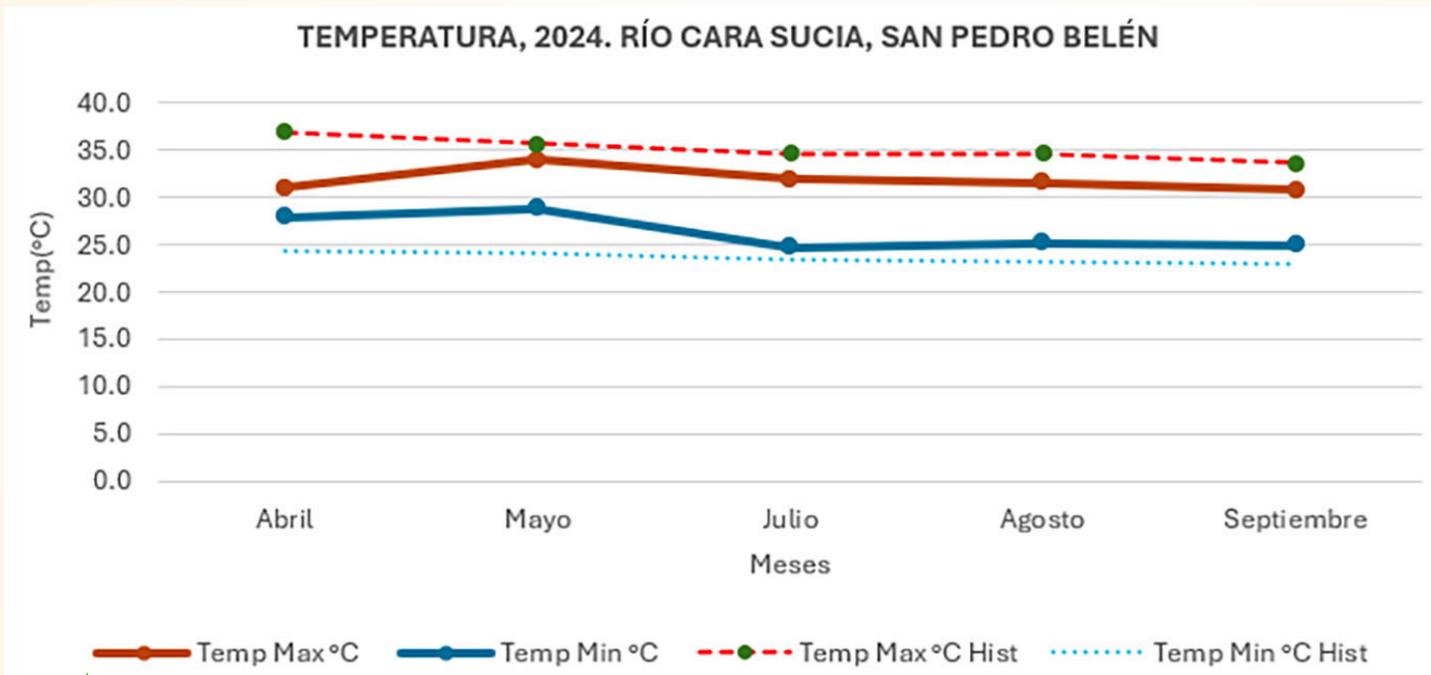
Figura 10. Temperaturas de estaciones Río Cara Sucia, San Francisco Meléndez. Fuente: UNES, 2024.

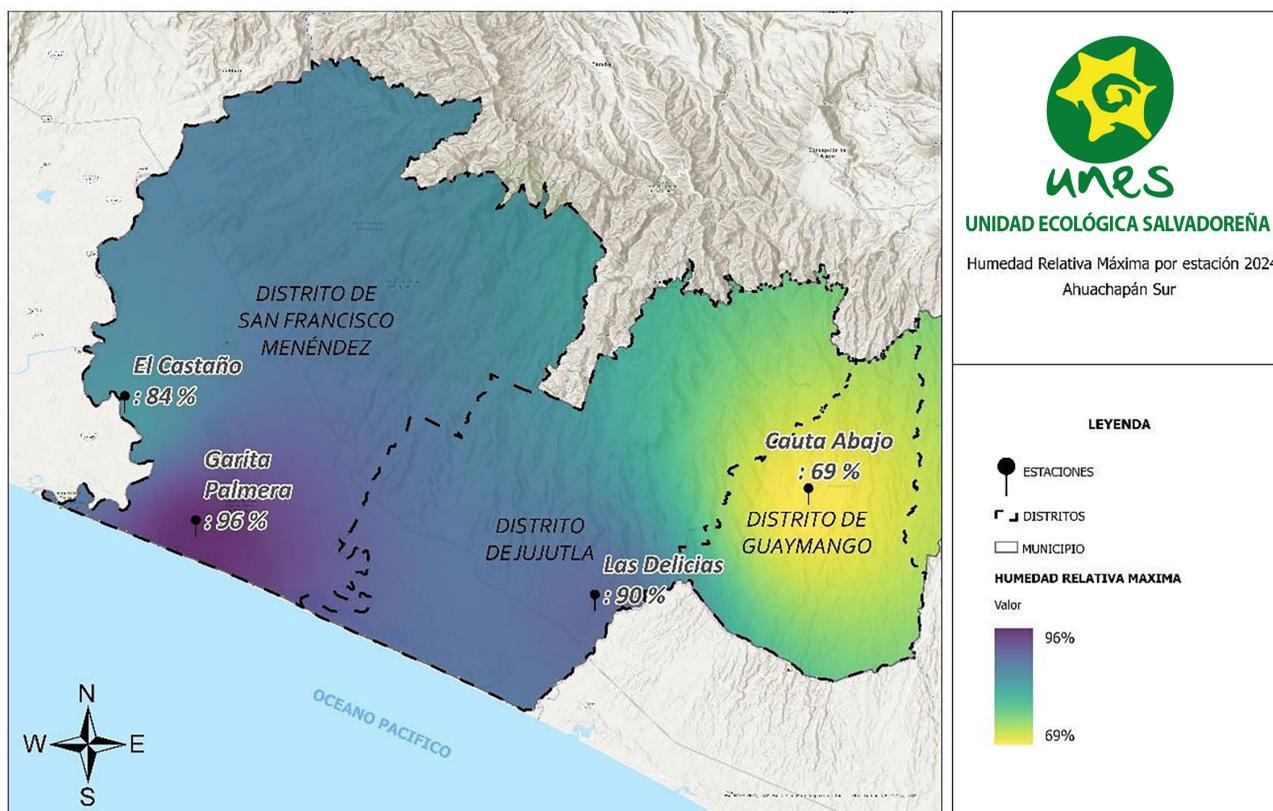
Mapa 4. Humedad Relativa Máxima en Ahuachapán Sur, 2024. Fuente: UNES.

El mapa 4: muestra los registros de las 4 estaciones de monitoreo, registrándose el valor máximo de humedad relativa en Garita Palmera, el cual es afectado por la cercanía al mar con el ingreso de brisas marinas, flujos del viento del sur y temporales.

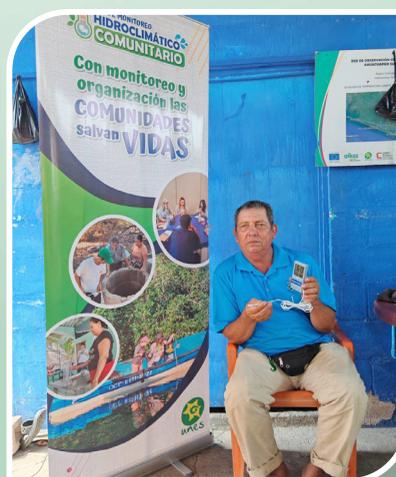
El análisis de la humedad relativa en las estaciones del río Paz durante 2024 evidencia una marcada variabilidad mensual. La humedad relativa máxima (línea roja) se mantuvo consistentemente por encima del promedio histórico (línea punteada), alcanzando su punto más alto en septiembre con valores superiores al 90 %, reflejando una atmósfera cargada de humedad y una elevada cobertura nubosa.

Durante julio y agosto, a pesar de la persistencia de una humedad máxima elevada, los valores mínimos no aumentaron significativamente. Esta diferencia entre los extremos podría ser indicativa de la ocurrencia de canículas débiles, caracterizadas por la presencia de días secos y soleados dentro del periodo típico de lluvias.

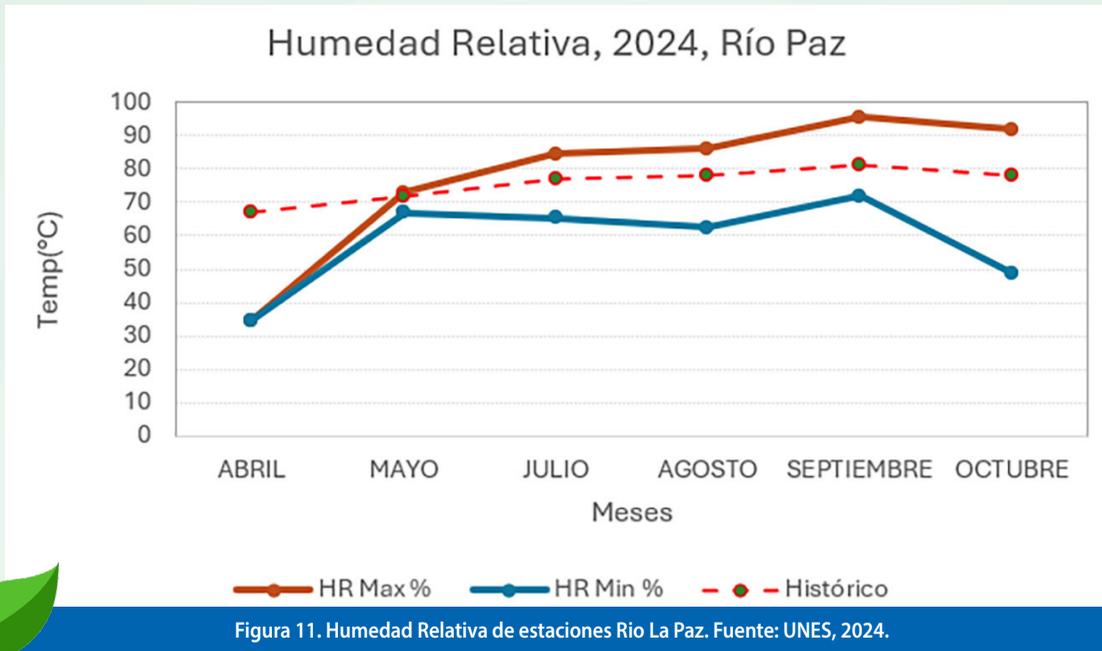
En contraste, la humedad relativa mínima (línea azul) mostró valores inferiores al promedio histórico, con registros particularmente bajos en abril (35%) y octubre (49%), lo cual sugiere condiciones atmosféricas más secas en esos meses, posiblemente asociadas a periodos de mayor radiación solar y menor cobertura nubosa.

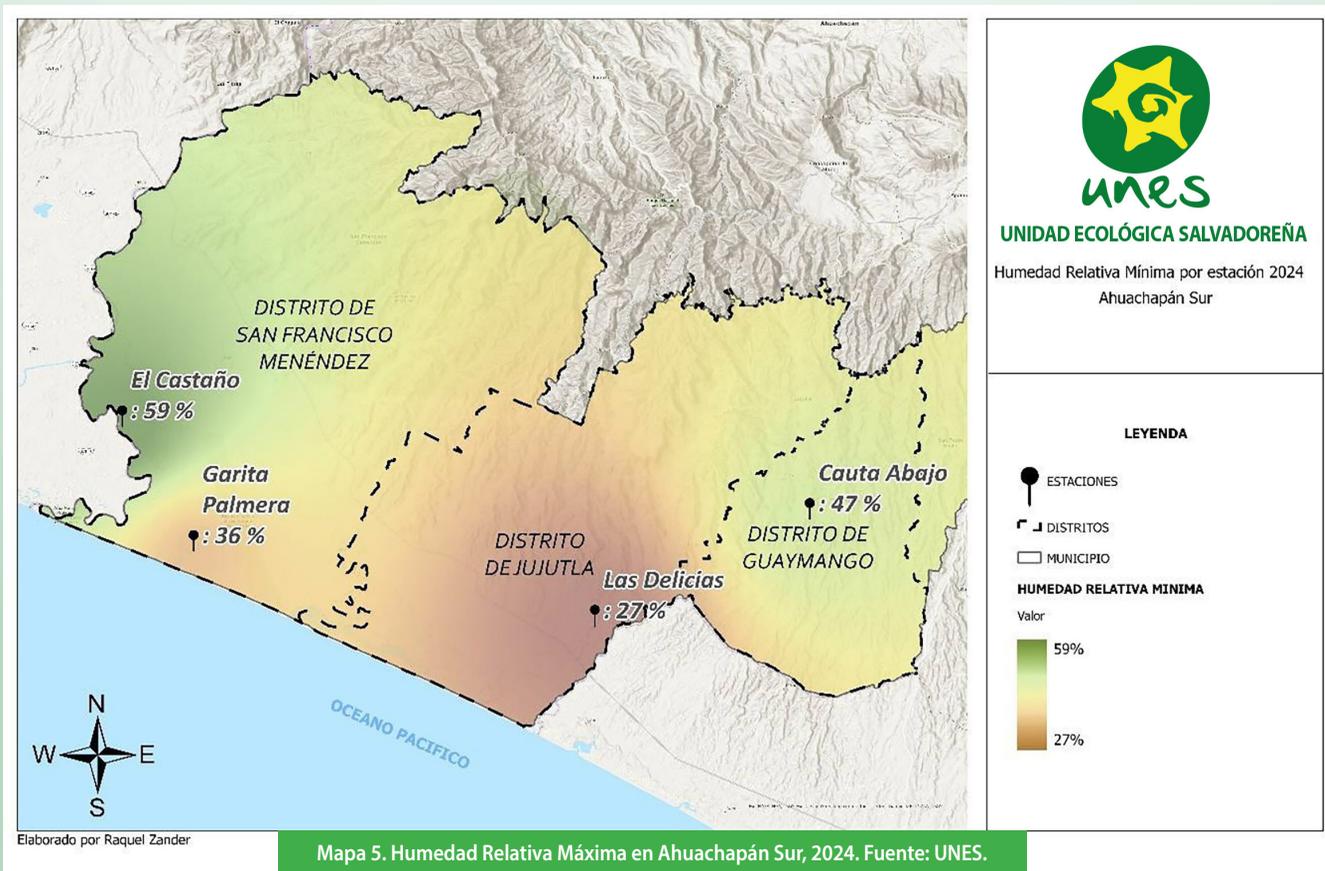
El mapa 5 muestra que las humedad relativa mínima (27%), se han registrado en la estación Las Delicias, valores que se miden en la época seca del año 2024, donde la atmosfera está estable provocando calor en dichos meses y secando la atmosfera, sumado también a la invasión de Frente fríos o masas secas que transitan por la región procedentes de Norteamérica.

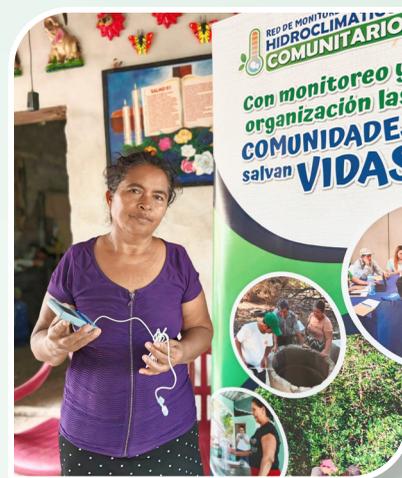
Figura 12. Humedad Relativa de estaciones Río Cara Sucia. Fuente: UNES, 2024.

La variación mensual de la humedad relativa máxima y mínima durante el periodo comprendido entre abril y octubre de 2024 en las estaciones del río Cara Sucia evidenció un comportamiento irregular respecto al promedio histórico (línea punteada). La humedad relativa máxima (línea roja) alcanzó su valor más alto en julio, con un 88%, reflejando condiciones atmosféricas húmedas y con alta cobertura nubosa. No obstante, en octubre se observó una disminución abrupta hasta valores cercanos al 30%, muy por debajo del promedio histórico estimado en torno al 75%.

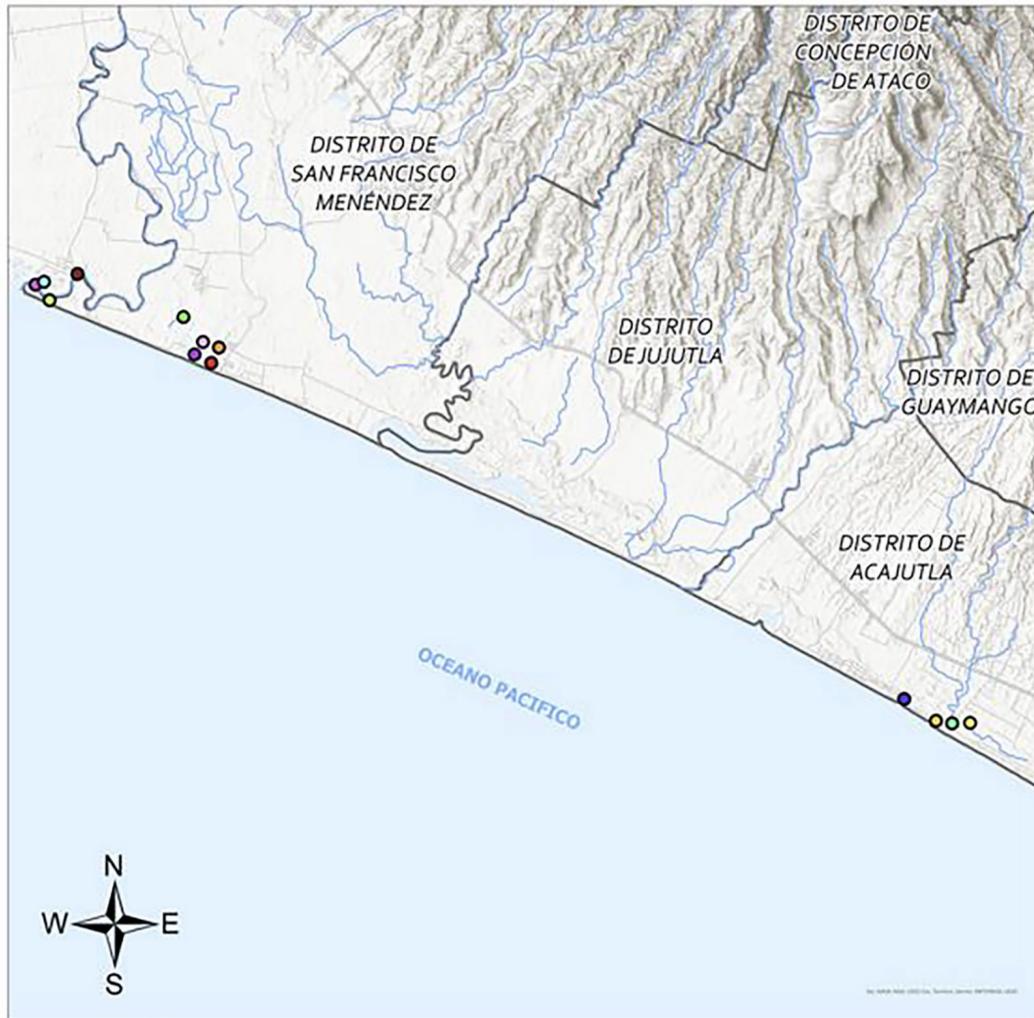
Mapa 6: Ubicación geográfica de las estaciones de calidad de agua Ahuachapán Sur y Acajutla. Fuente: UNES.

La cartografía integra elementos de relieve y red hidrográfica para facilitar la visualización de las dinámicas de escorrentía y drenaje en la región. Los datos geoespaciales permiten fortalecer los esfuerzos de evaluación ambiental impulsados por la Unidad Ecológica Salvadoreña (UNES), orientados a la protección y conservación de los bienes hídricos y ecosistémicos en la zona costera.

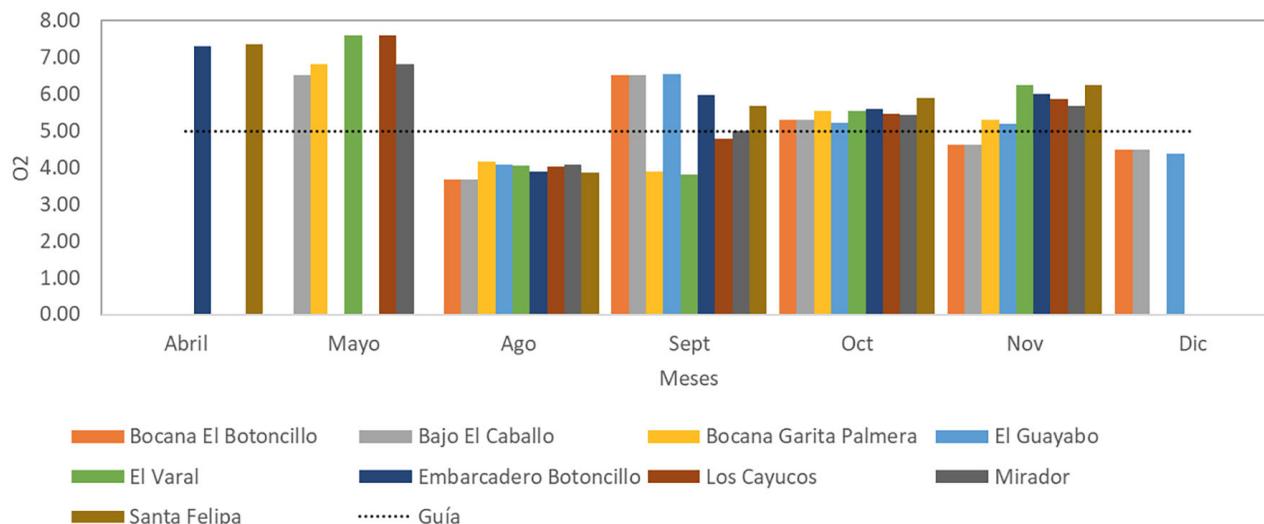
Figura 13. Datos de O2 en Ahuachapán Sur, 2024. Fuente: UNES.

Registro de O2: La figura 13, muestra los valores de oxígeno disuelto (O2) en el agua, el cual representa un indicador de su calidad, siendo esencial para la vida acuática. Los niveles de O2 normales en agua saludable en El Salvador según la guía utilizada es de 5, por lo que las mediciones observadas en las estaciones de Ahuachapán Sur se ven el gráfico cercano a ese valor, en algunos meses ligeramente por arriba y en otros meses se registran ligeramente por abajo.

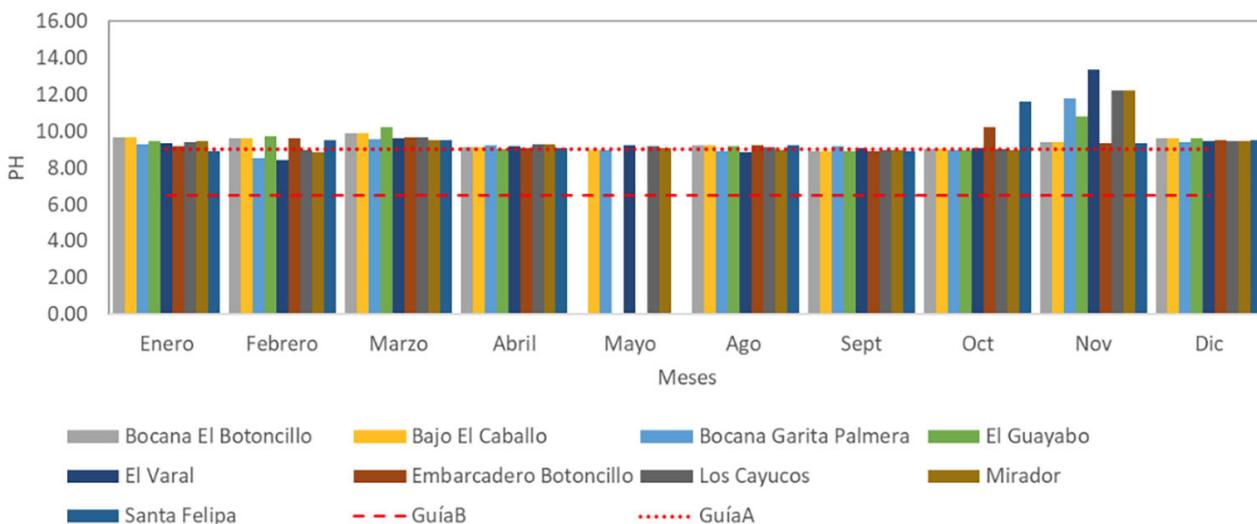
Figura 14. Registro de PH en Ahuachapán Sur, 2024. Fuente UNES.

La mayoría de los datos registrados se ubican dentro de los rangos de neutralidad, excepto algunos datos en el mes de noviembre, que están por arriba de 9. Los valores de PH alto, puede deberse a crecimiento de algas, residuos agrícolas o al incremento de aguas residuales de las comunidades o de la industria, los cuales han sido arrastrados con mayor facilidad por las aguas lluvias que han bajado por toda la cuenca, siendo este mes el más lluvioso por el temporal registrado por la Tormenta Tropical Sara, pero en el mes de diciembre los valores de PH regresan a la normalidad.

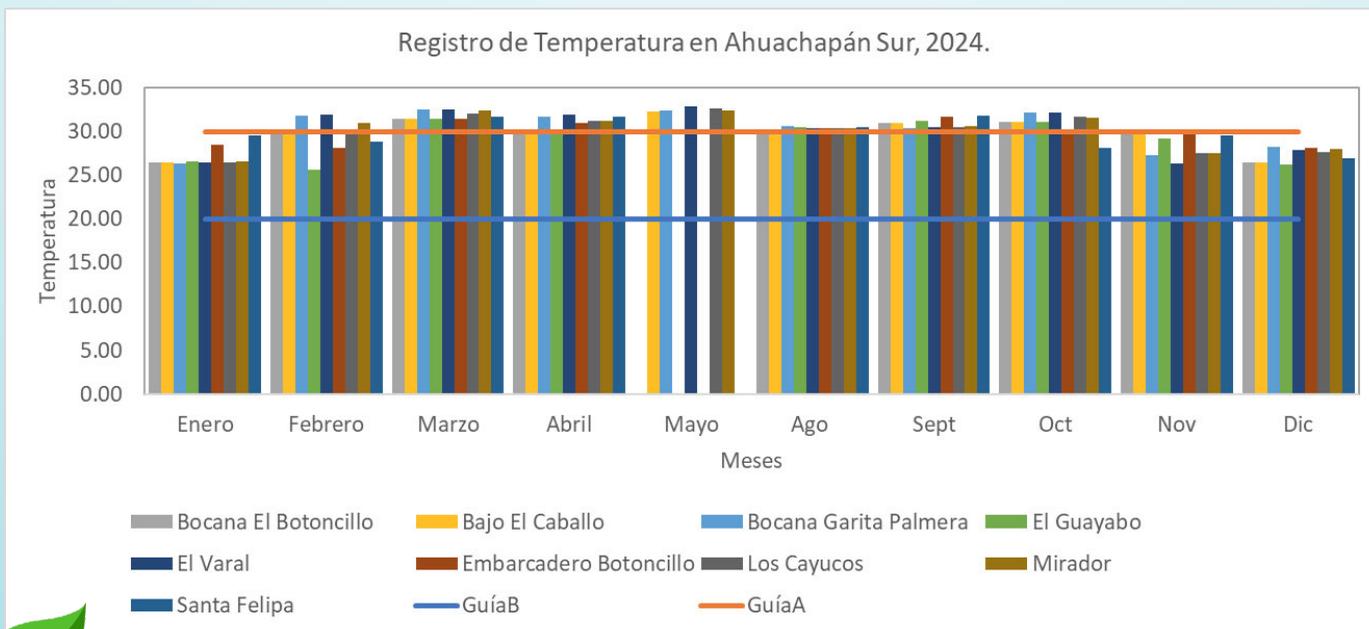
Figura 15. Registro de Temperatura en Ahuachapán Sur, 2024, Fuente: UNES.

Registro de Temperatura: La figura 15, muestra los valores de temperatura en Ahuachapán Sur, se observan diferentes barras de colores para las

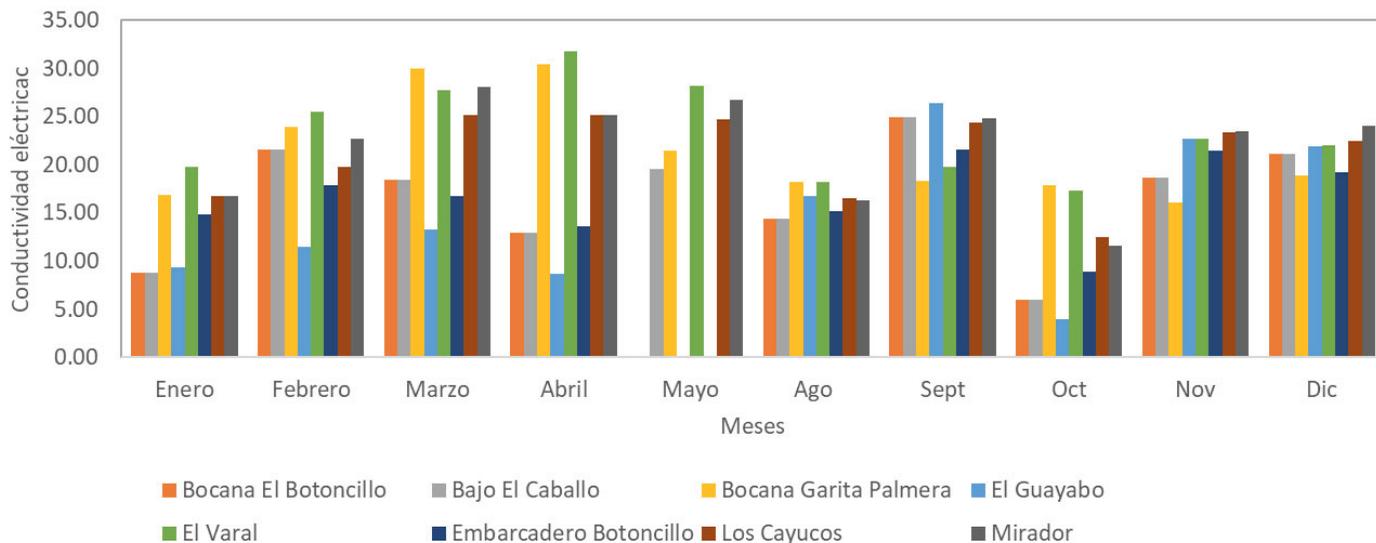
Figura 16. Registro de Conductividad Eléctrica en Ahuachapán Sur, 2024. Fuente: UNES.

Registro de Conductividad Eléctrica: La figura 16, muestra los valores de conductividad eléctrica en Ahuachapán Sur, se observan diferentes barras de colores para las estaciones de monitoreo, el valor debe ser menor a $< 700 \mu\text{s}/\text{cm}$, para calidad ambiental según los parámetros utilizados oficialmente por El Salvador, según el anexo.
