BOLETÍN **HIDROCLIMÁTICO** 2024

El Boletín Hidroclimático del Complejo El Imposible – Barra de Santiago, recolecta datos de las variables: precipitación, temperatura, humedad, calidad de agua en Humedales de Garita Palmera, Bola de Monte y Metalío, el ecosistema del manglar por medio de estaciones de monitoreo como aporte a la generación de evidencia de la Unidad Ecológica Salvadoreña - UNES.

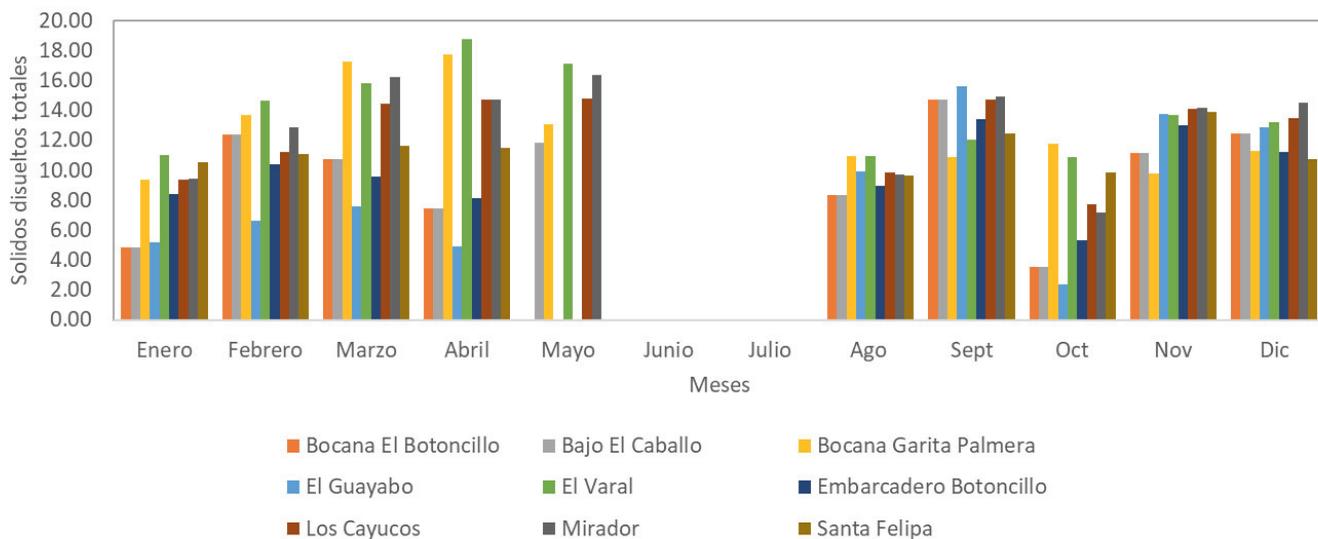
Figura 17. Registro de Sólidos Disueltos Totales, TDS. 2024. Fuente: UNES.

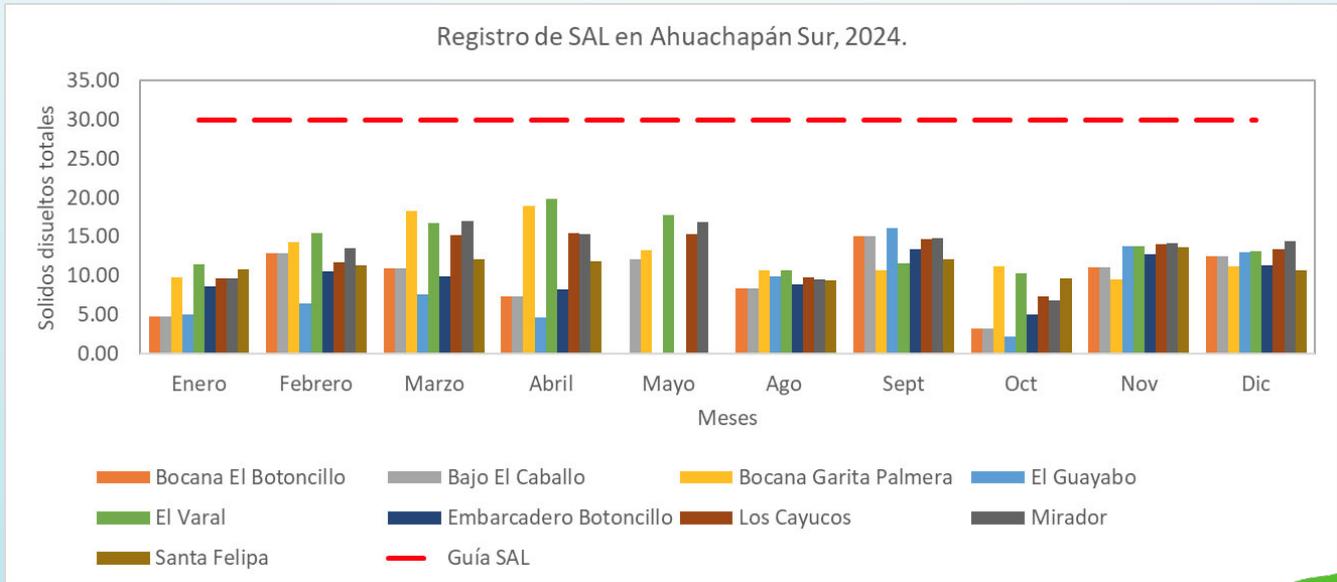
Figura 18. Registros de Salinidad en Ahuachapán Sur, 2024. Fuente: UNES.

Registro de SAL: La figura 18, muestra los valores de Salinidad en Ahuachapán Sur, se observan diferentes barras de colores para las estaciones de monitoreo, el valor guía es < 30 ppm, para calidad ambiental, según los parámetros utilizados en El Salvador, ver en el anexo.

La mayoría de los datos registrados se ubican por abajo del rango o guía.

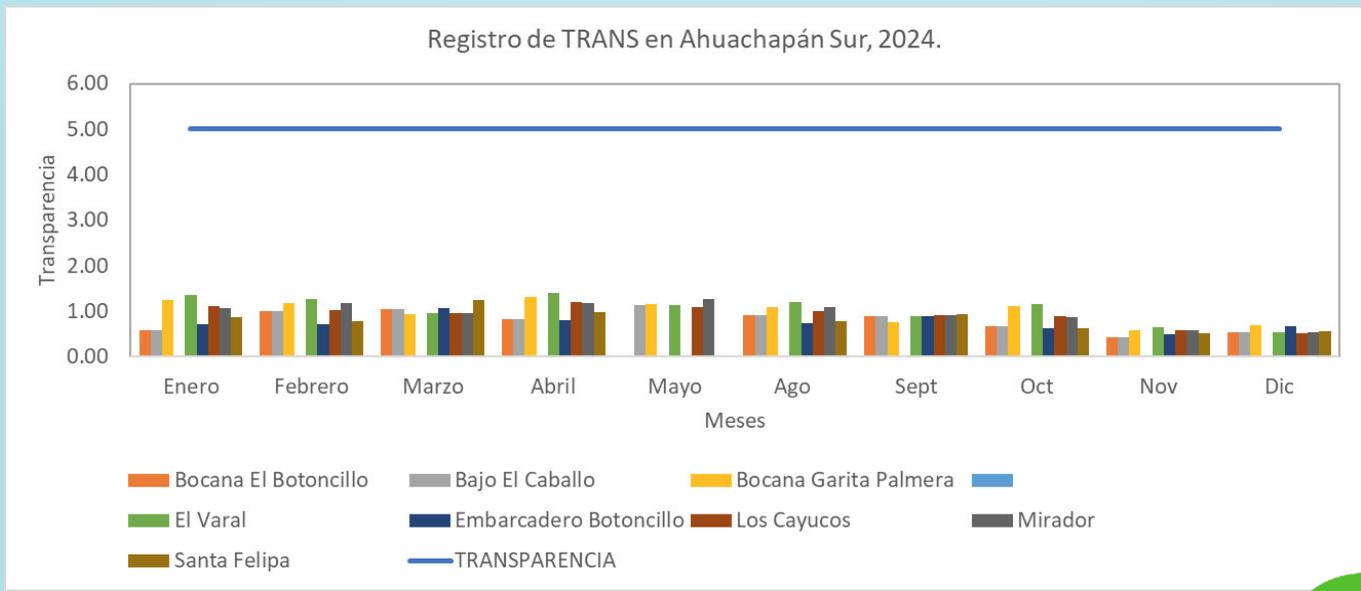
Figura 19. Registro de Transparencia en Ahuachapán Sur, 2024. Fuente: UNES.
